# Gemeinde Goldach

## Geschützte Ortsbilder, Kulturobjekte und Archäologische Objekte **Auflage**

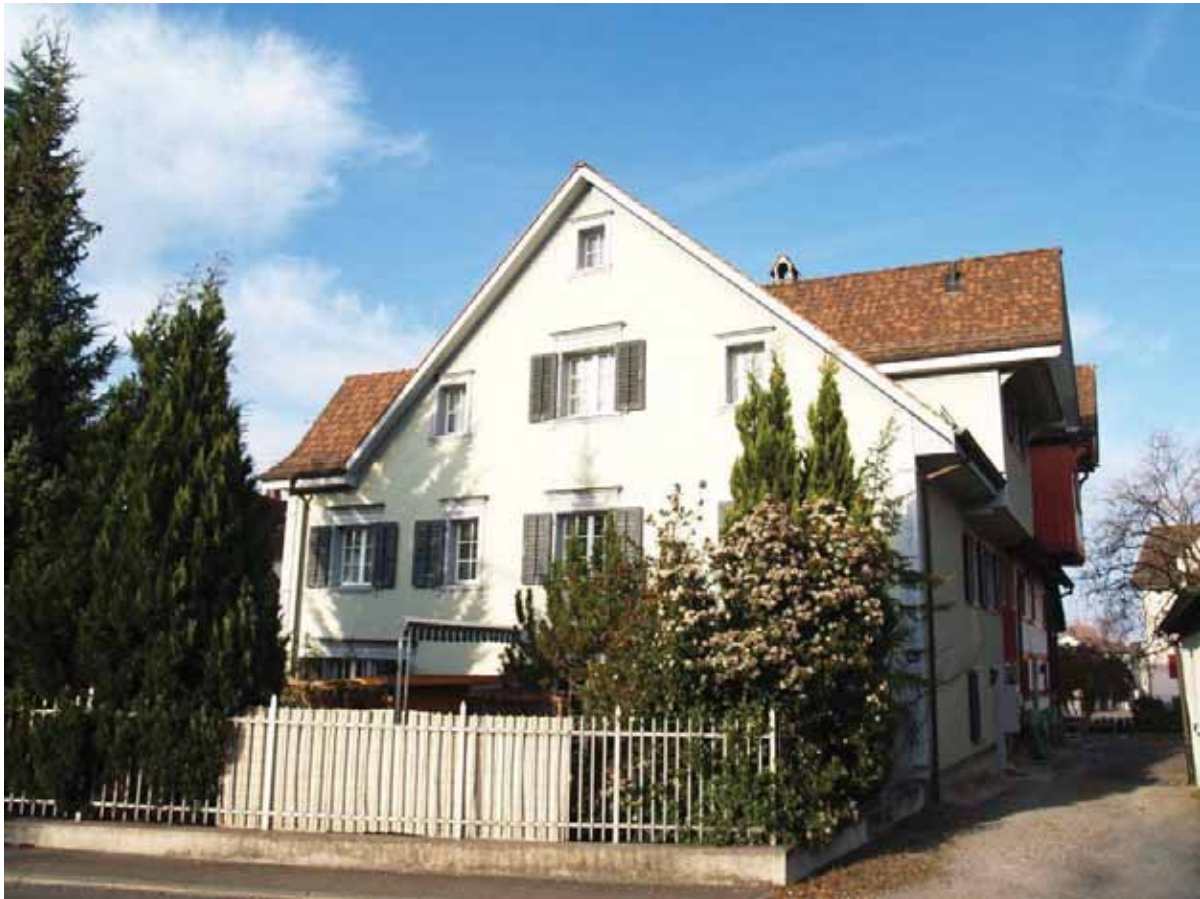
*Südfassade, vorkragender Quergiebel im Osten.*

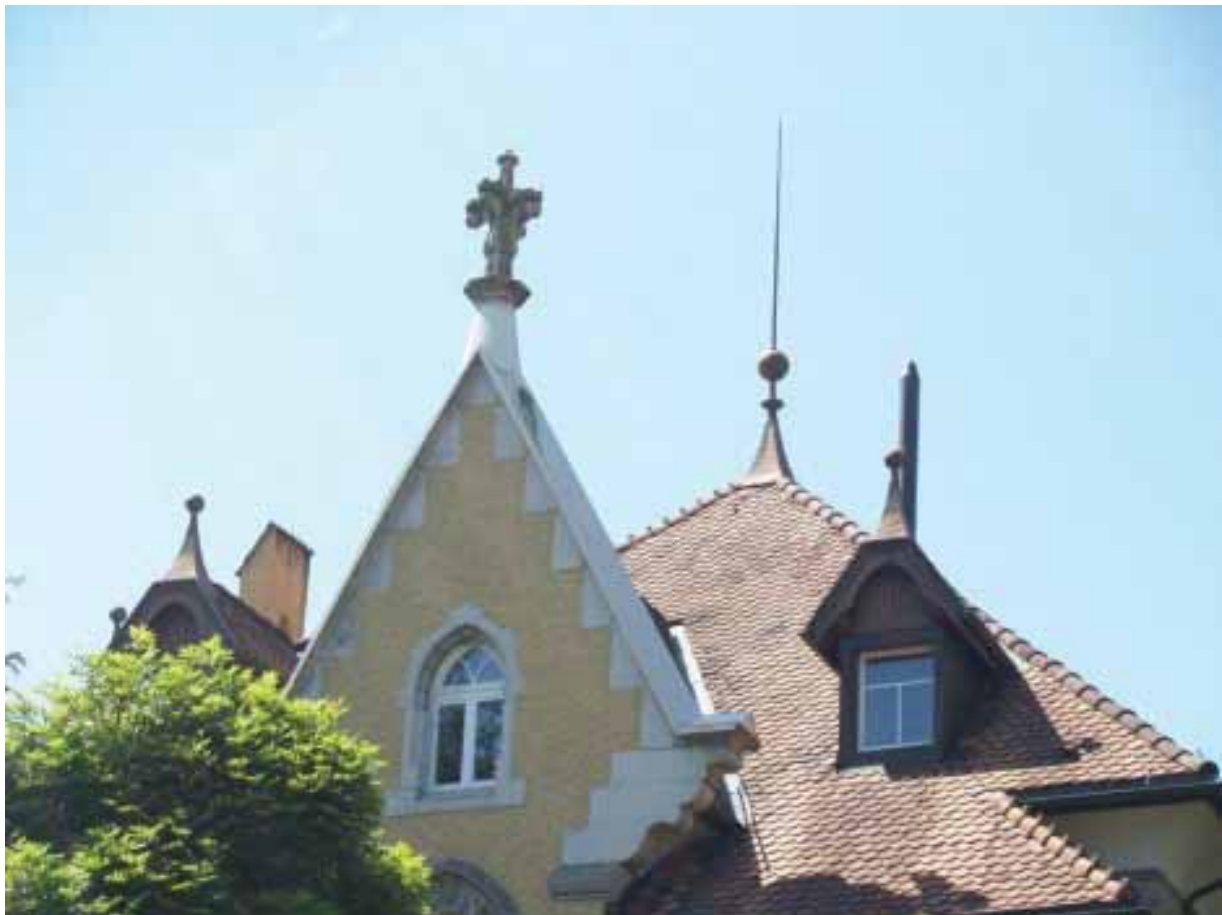
*Charakteristisch sind der leicht risalierte Treppengiebel gegen die Bahnlinie sowie der östliche, an einen Wimperg erinnernde Quergiebel mit bekrönender gotischer Kreuzblume.*

Es handelt sich um ein zweigeschossiges Gebäude, das von einem Walmdach überfangen wird. Die Ost- und Westseite werden durch einen Quergiebel, die Südseite durch einen Mittelrisalit mit Stufengiebel hervorgehoben.

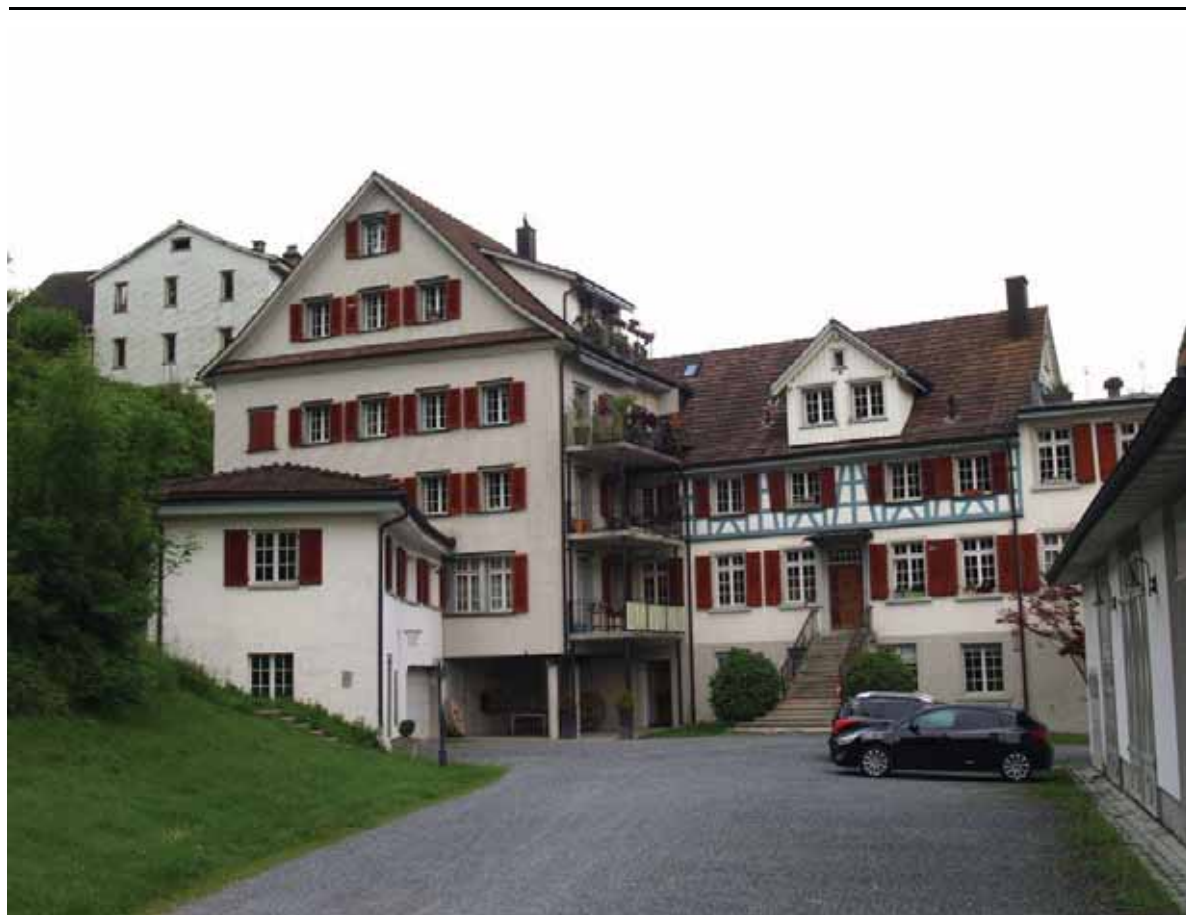
*Südwestansicht. Das zweigeschossige Wohnhaus bildet zusammen mit dem höheren ehemaligen Gewerbetrakt einen winkelförmigen Grundriss.*

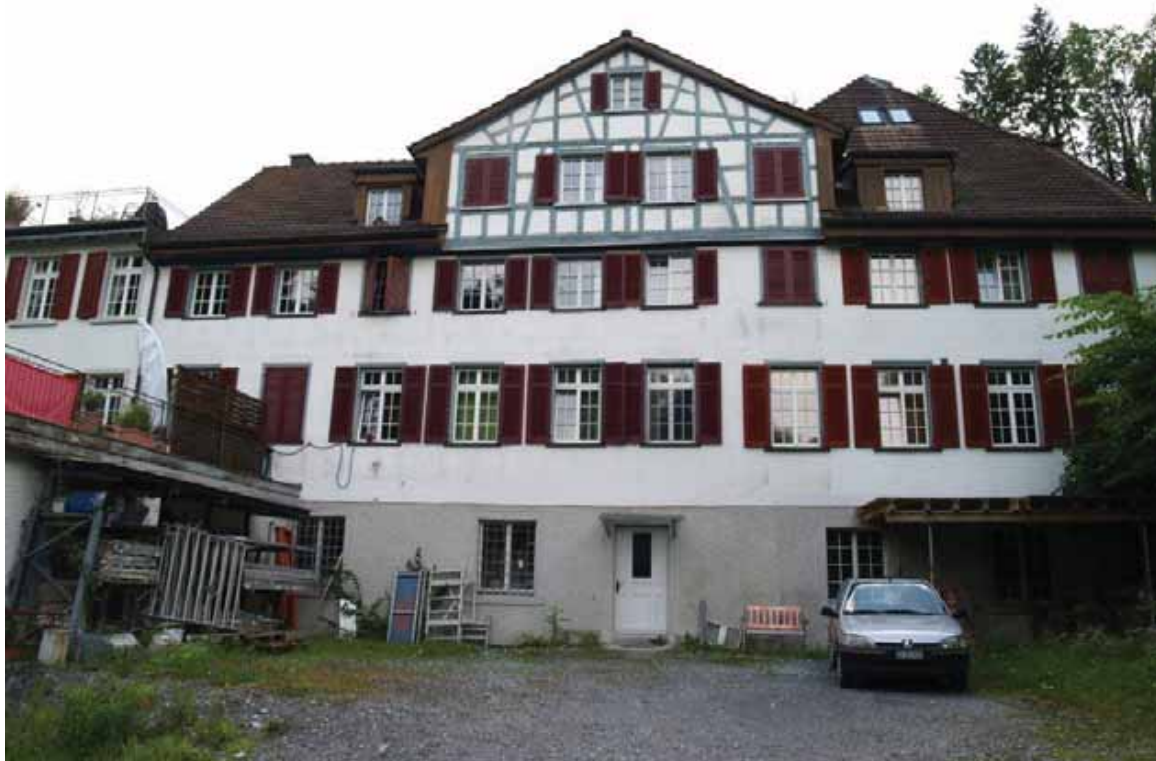
*Ostseite. Der Quergiebel wurde in einer Fachwerkkonstruktion errichtet.*

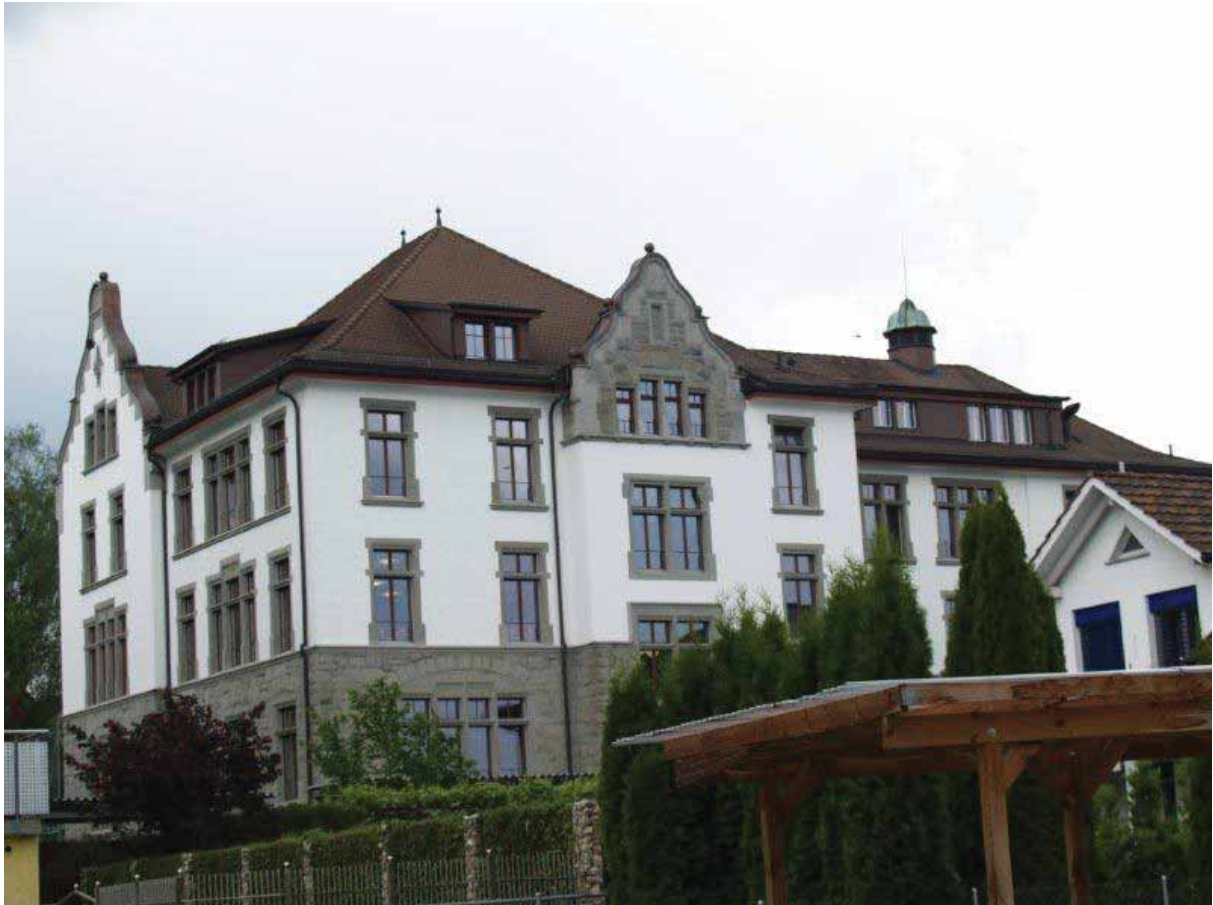
*Nordostseite. Über der rustizierten Sockelzone aus Sandsteinquadern erheben sich die beiden Hauptgeschosse, deren Fenster durch gotisierende Gewände charakterisiert sind.*

Es handelt sich um ein dreigeschossiges Gebäude über L-förmigem Grundriss, das von einem Walm-dach überfangen wird. Das Schulhaus ist durch imposante Fassaden gekennzeichnet: über dem rusti-zierten Sockelgeschoss aus Sandsteinquadern erheben sich die beiden Hauptgeschosse, deren goti-sierende Fenstergewände durch anspruchsvolle Sandsteinarbeiten charakterisiert sind. Zuoberst be-findet sich an jeder Seite je ein geschweiffter Fassadengiebel.

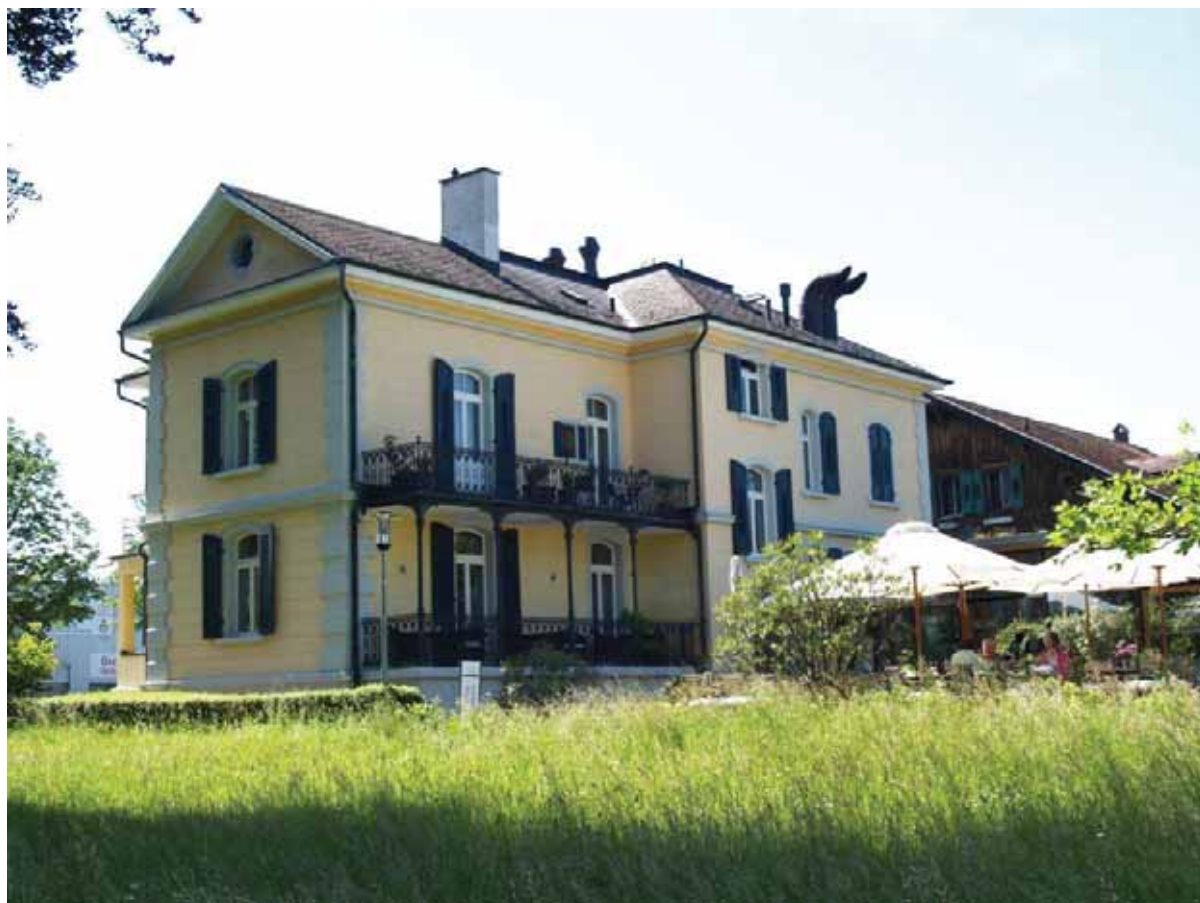
*Seeseite mit Balkonen mit eisernen Säulen und Geländern.*

Es handelt sich um ein zweigeschossiges Gebäude über unregelmässigem Grundriss mit einem Mittelrisalit an der Westseite und einem schmalen Baukörper an der Südseite. Diesem sind an der Ostseite Balkone mit eisernen Säulen und Geländern vorgelagert. Die Ecken sind durch leicht hervortretende Quader, das Erdgeschoss ist durch eine horizontale Verputzbänderung gekennzeichnet. Die Fenster des ersten Obergeschosses der Frontseite werden durch horizontale Verdachungen resp. beim Mittelrisalit zusätzlich durch Segmentbögen betont.

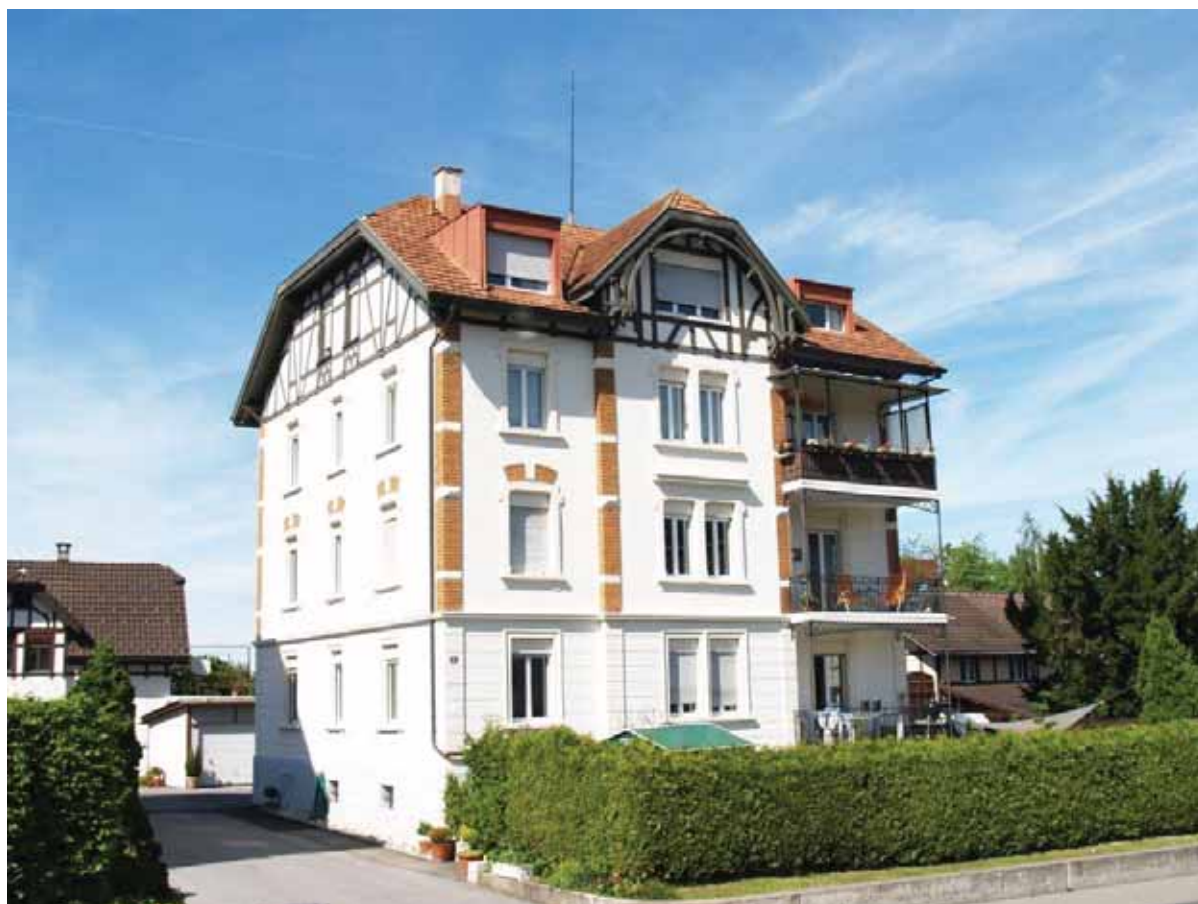
*Südwestecke. Die beiden Obergeschosse werden durch Pfeiler und Flachbogen aus roten Backsteinen mit weissen Diamantquadern farblich akzentuiert.*

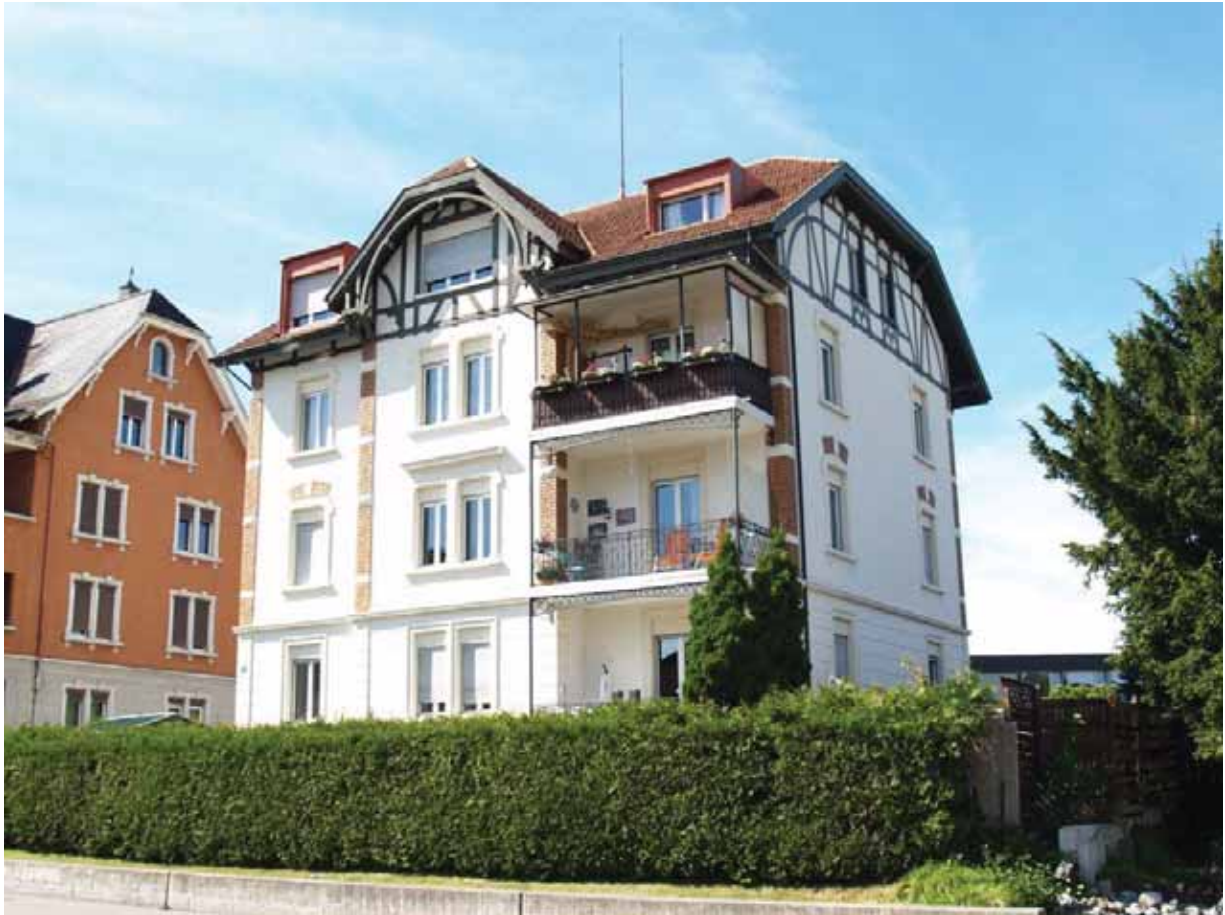
*Nordostecke. Die Giebfelder sind jeweils in Fachwerk errichtet.*

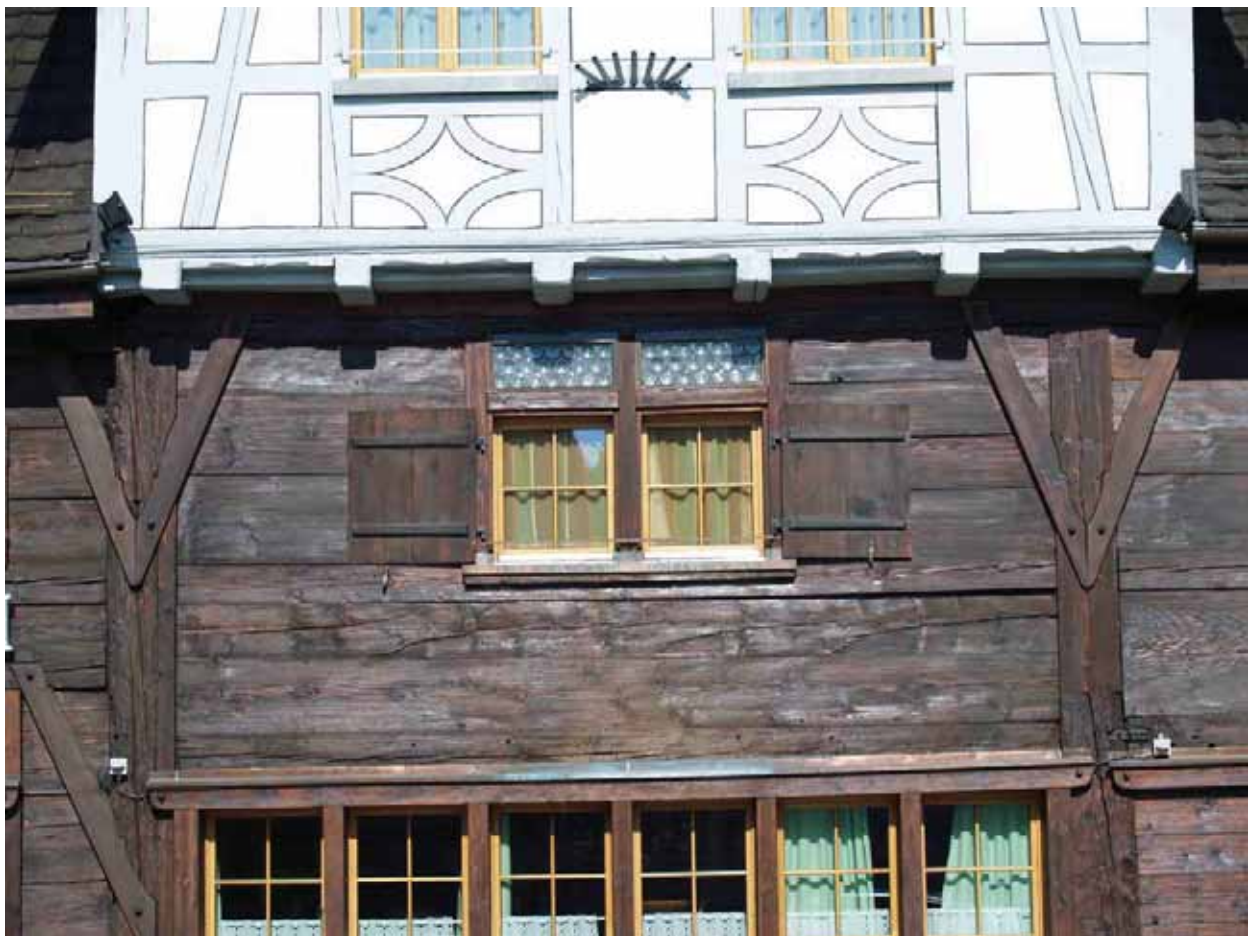
*Die Bohlenständerkonstruktion mit dem Motiv des „stehenden Mannes“. Etwas „mager“ wirkende Kippfenster mit aufgesetzten Sprossen, darüber rekonstruierte Butzenscheiben.*

Das Gebäude weist zwei spezielle Charakteristika auf. Einerseits die das Haus prägende, offen gelegte Bohlenständer-Konstruktion, anderseits die Sichtfachwerkkonstruktion auf der Südseite und im Quergiebel. Der Bohlenständerbau (oder Ständerbohlenbau) besteht aus einem Rahmengerüst von Schwellen, das durch einen massiven Unterbau abgehoben wird. An den Ecken sowie in regelmässigen Abständen stehen in die Schwellen eingezapfte, senkrechte Ständer. Durch den oberen Rahmen (Kranz oder Rähm) werden sie zusammengehalten und verbunden. Damit eine wirkliche Wand entsteht, müssen die Öffnungen im Rahmenwerk durch Hölzer verschlossen werden. Die Gefache füllte man deshalb mit liegenden Balken, den sog. Bohlen oder Flecklingen auf, die an den Ecken in die Ständer eingetutet wurden. Bei diesem Bau kommt auch das Motiv des „stehenden Mannes“, eine Y-förmige Holzverstrebung, die an einen Menschen mit erhobenen Armen erinnert, vor.

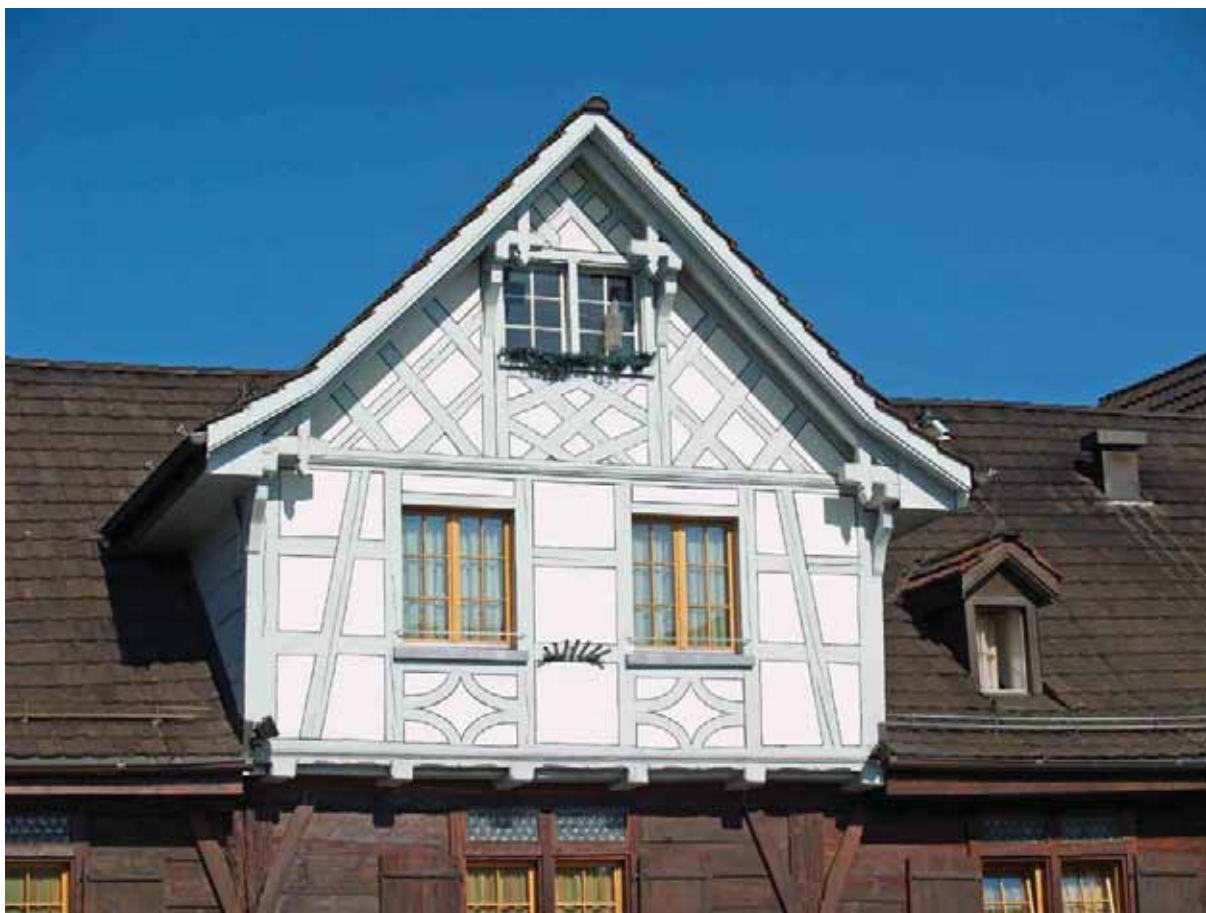
*Die blau gefasste Sichtfachwerkkonstruktion und die Flugsparrendreiecke im Quergiebel.*

Taufständiger, über langrechteckigem Grundriss erstellter Bohlenständer / Fachwerkbau mit zwei Vollgeschossen, Satteldach und hochgezogenem Quergiebel. Der nördlich angrenzende, giebelständige, wohl aus dem späten 18. Jahrhundert stammende Baukörper wurde vermutlich als Massiv- und Fachwerkkonstruktion errichtet. Dort auch steiles Giebeldach mit Flugsparrendreiecken („Zürivieri“).

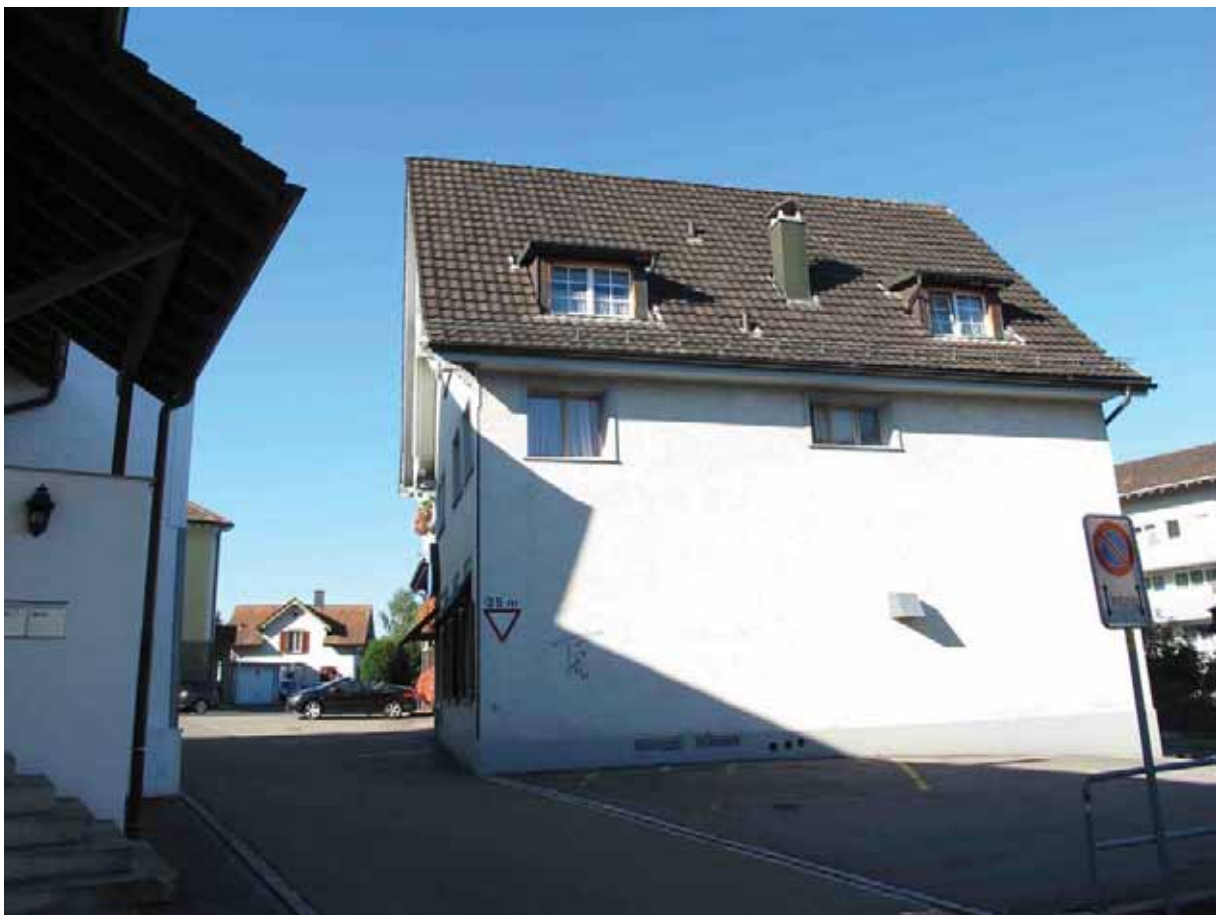
*Korrekte Schleppegauben auf der schmaleren Traufseite.*

Weiter ist auf die Dachdeckung zu achten. Die Biberschwanzziegel müssen unbedingt beibehalten werden (der grosse Quergiebel und das nördliche Giebeldach sind bereits mit Falzziegeln gedeckt). Ebenfalls sollten keine zusätzlichen liegenden Dachfenster wie auf der nördlichen Giebelseite mehr zugelassen werden. Besser sind stehende oder geschleppte Gauben.

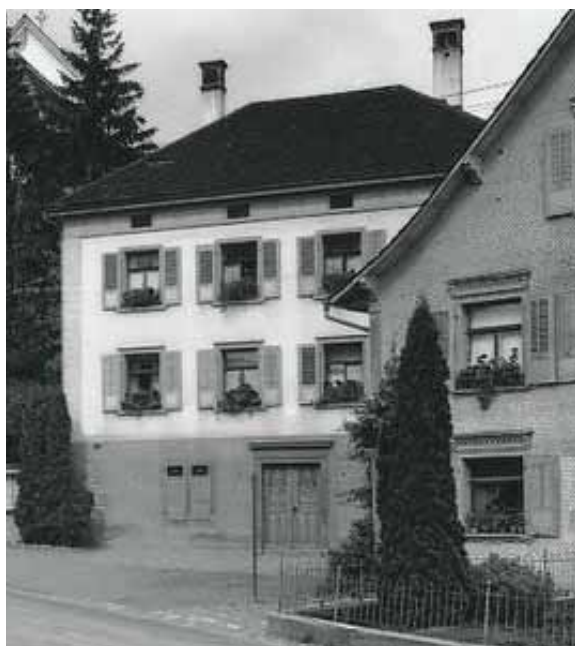
*Das Pfarrhaus im weitgehenden Originalzustand. Man beachte den überdachten Haupteingang mit Hartholztüre in dem als Sockel ausgeschiedenen Erdgeschoss, die Fenster mit den originalen Holz-Jalousieläden sowie den Kniestockbereich mit den zu dieser Zeit noch vorhandenen, querrechteckigen Fensteröffnungen.*

Dreigeschossiges Massiv- und Fachwerkgebäude über annähernd quadratischem Grundriss mit vier auf drei Achsen. Als Sockel ausgeschiedenes Erdgeschoss mit vertieftem Eingang; die Obergeschosse sind mittels Eckquaderung zusammengebunden. Neue Fenster und Läden. Mit Falzziegeln gedecktes Walmdach. Südlich angebaute Doppelgarage.

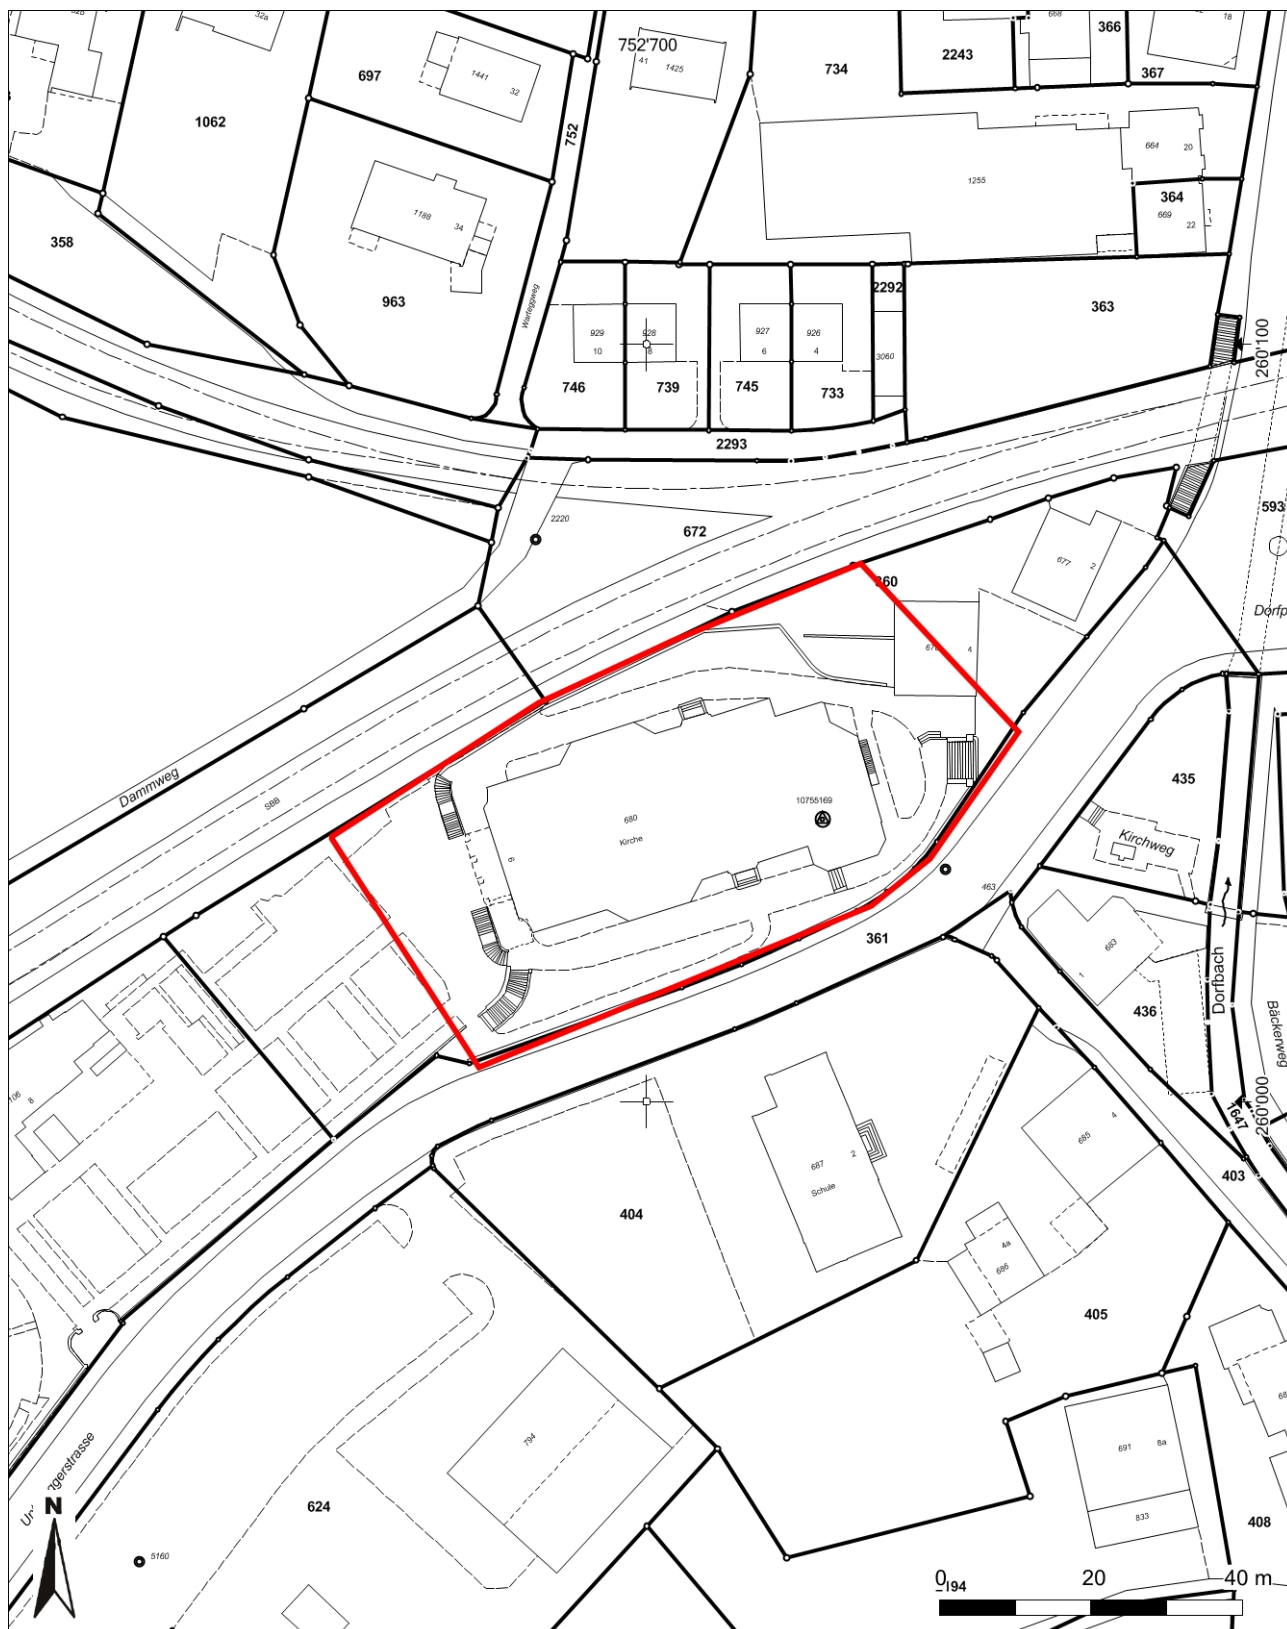
## 06.003: Pfarrkirche St.Mauritius

Mittelpunkt-Koordinaten 752'701 / 260'037

Bau 4: Anbau eines polygonalen Chores (9 m tief) und eines S-Turmes. Das alte Schiff wurde belassen, ev. Einbruch neuer Fenster. Baumaterial: Vorwiegend Lesesteine, wohl aus dem Abbruch des Chores. Bunt ausgemalt (farbige Putzreste).

Bau 6: 1929 Neubau von A. Gaudy, mit Integration des alten Chores und Teile des Schiffes. Keine Grabungen (ganzer Schiffbereich zerstört). Steine und Spolien (von Fenstergewänden, Taufsteinen etc.) des Abbruchs als Bett für den Betonboden verwendet.
