Gemeinde Goldach

Geschützte Ortsbilder, Kulturobjekte und Archäologische Objekte

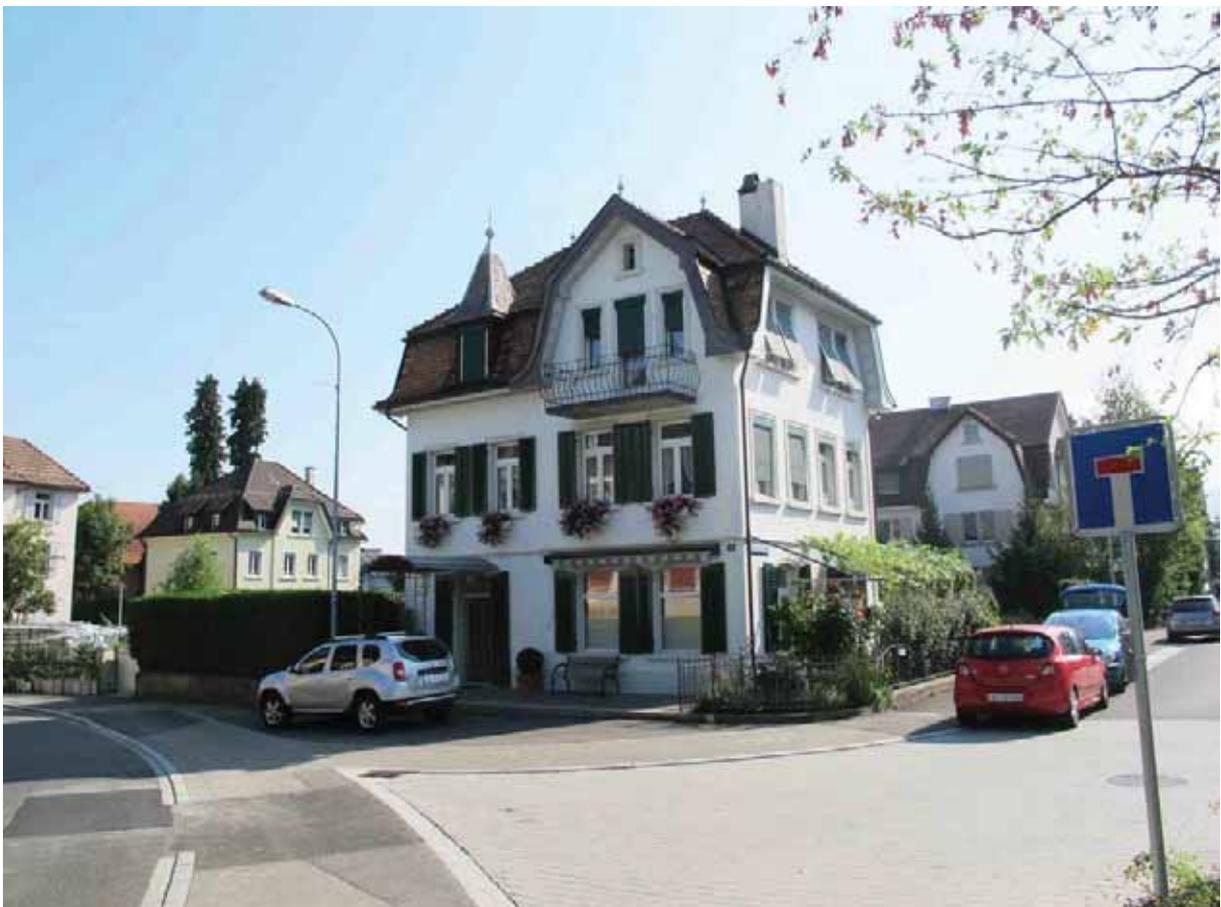
Ein auffälliges und ortsbildbestimmendes Gebäude in der Verzweigung Blumenstrasse / Zentralstrasse ist das Haus Blumenstrasse 56 mit seinem teilweise noch bestehenden Vorgarten, dem Walmdach und dem aus der Achse verschobenen, geknickten Quergiebel mit darunter liegendem Balkon. Es wurde 1910 für Johann Bürge erbaut.

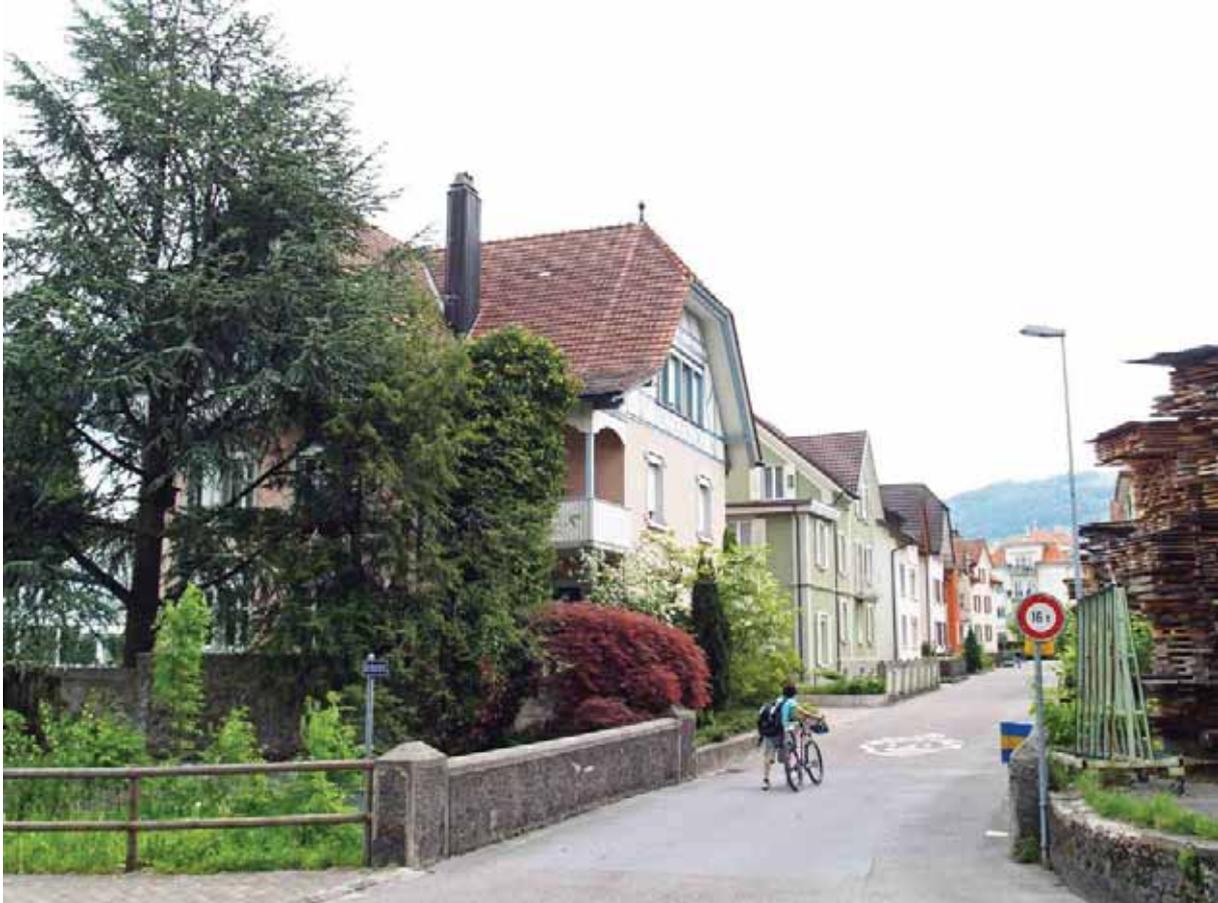
Das prominenteste Gebäude ist Haus Dufourstrasse 14, das unmittelbar am Dorfbach und bei der Einmündung in die Schulstrasse gelegene Heimattstilgebäude mit Krüppelwalmdach, Sichtfachwerk und offenen Balkonen. Es wurde 1905-06 von und für den Rorschacher Baumeister Albert Kappeler (geb. 1881) erstellt. Dieser verkaufte die Liegenschaft am 10. Dezember 1910 an Franz Spielmann.

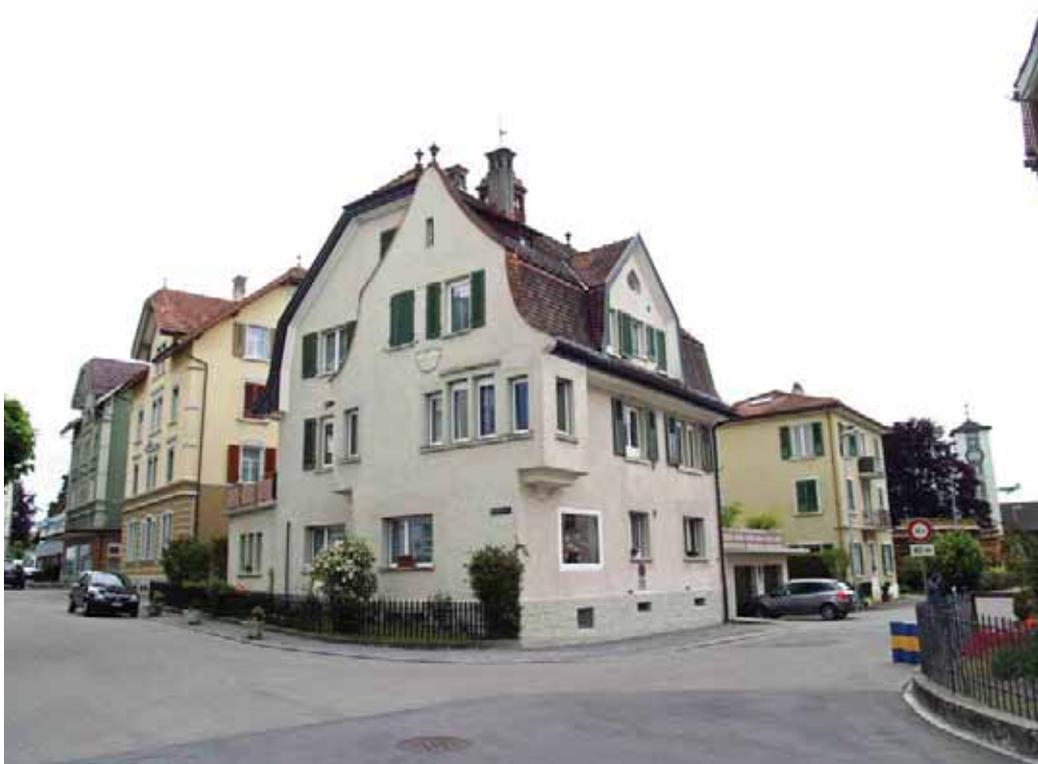
Einen weiteren Eckpfeiler im Ortsbild Dufourstrasse stellt die Grünegg (Nr. 3) dar. Das Gebäude mit der komplizierten Dachlandschaft vermittelt zwischen den Strassen. Erbaut 1907-1908 für den Spengler Jakob Züllig, präsentiert es sich zwar nicht mehr im Originalzustand (veränderter Eingang, Fenster), doch gibt es mit seiner markanten Architektursprache dem Ortsbild ein eigenständiges Gesicht. Die westlich anschliessenden Häuser Löwenstrasse 9 und 7 hatte Züllig – zusammen mit dem Goldacher Baumeister Otto Seger – bereits 1905 errichtet: Nr. 7 als „Wohnhaus mit Schlosserei“, Nr. 9 als „Wohnhaus mit Werkstatt-Anbau“.

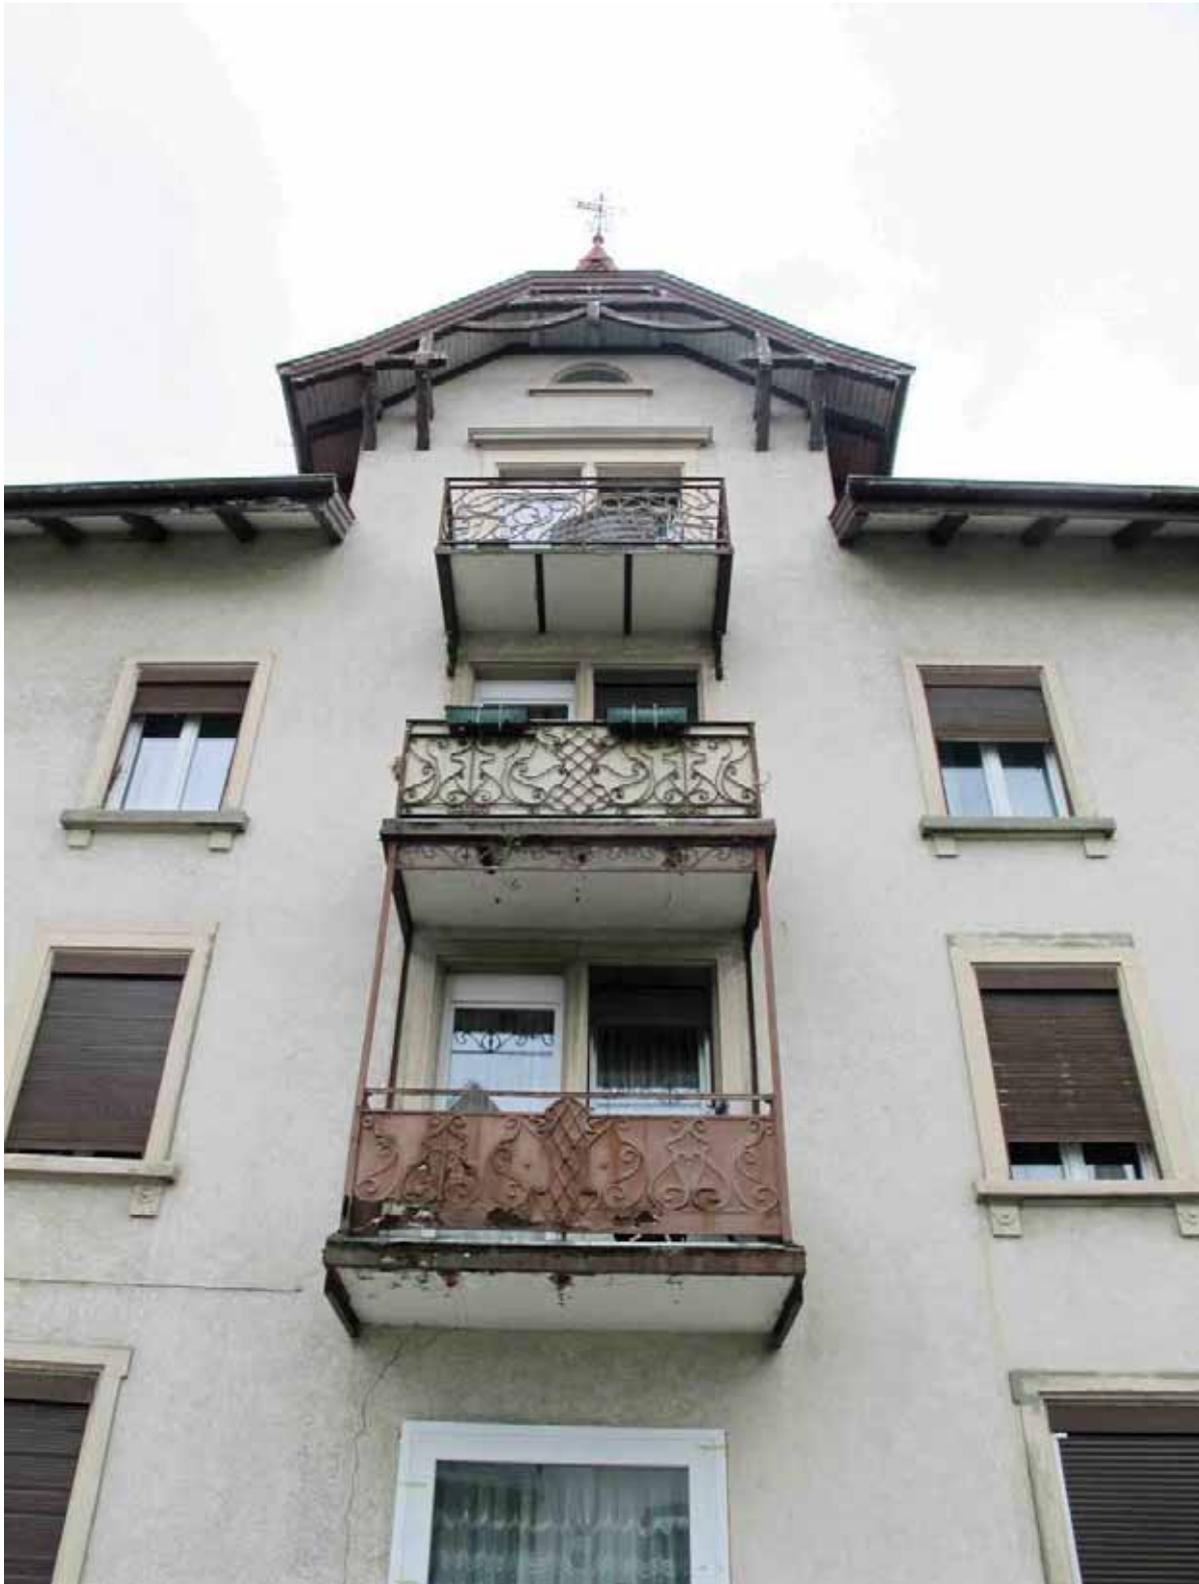
Vernachlässigt, aber qualitativvoll: Die Balkone mit den schmiedeeisernen Jugendstil-Verzierungen am Haus St.Galler Strasse 31.

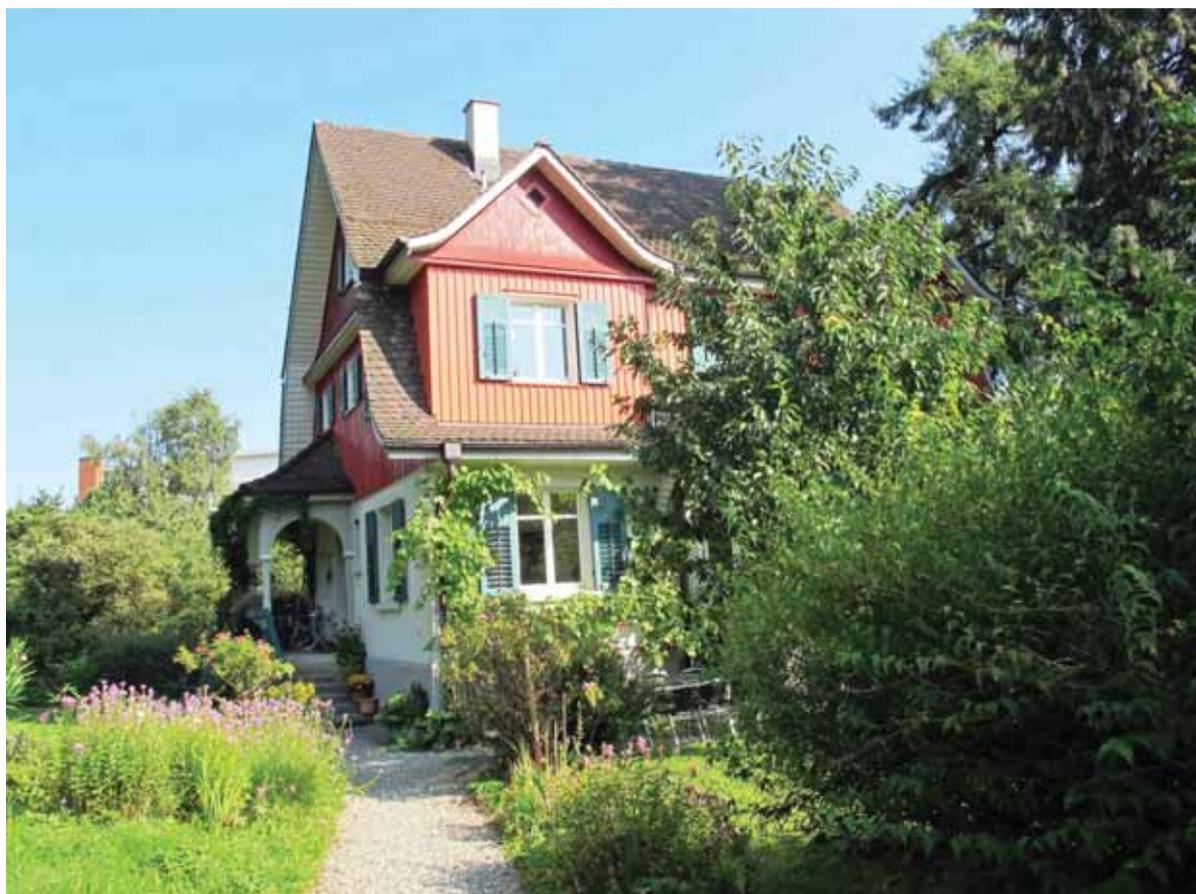
Typisches Heimatstilgebäude inmitten eines romantischen Gartens.

Zweigeschossiges, über annähernd quadratischem Grundriss erstelltes Massiv- und Fachwerkgebäu-
de mit Mansard-Giebeldach und glatt verputztem Sockel. Die Obergeschosse mit rot gestrichenem
Deckleistenschirm, die erneuerten Fenster mit Holz-Jalousieläden. Verdachte Eingangssituation mit
Rundbogen nach Westen; die Südseite mit geschlossenem Erdgeschoss-Erker, im Obergeschoss
zwei Quergiebel.

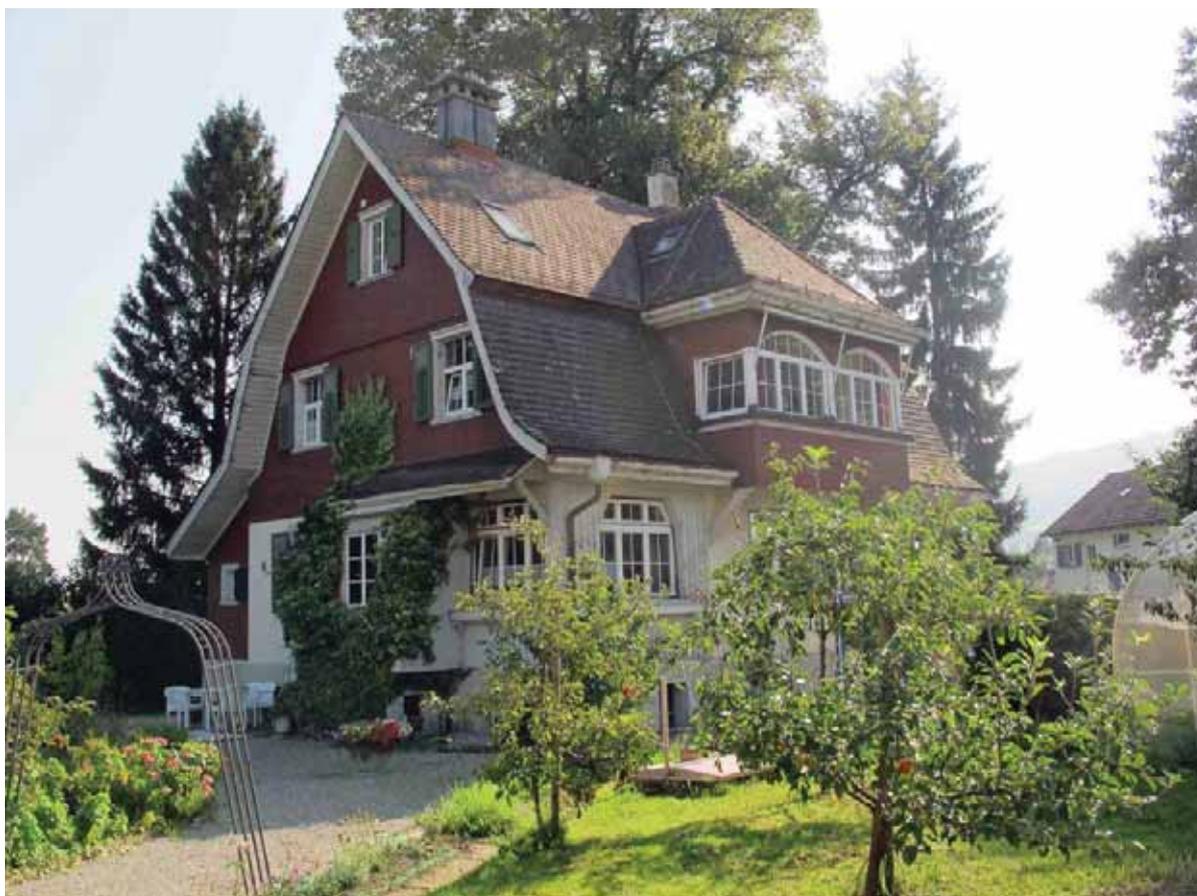
Ein repräsentatives Heimatstilgebäude inmitten eines gepflegten Gartens.

Über annähernd quadratischem Grundriss erstelltes, zweigeschossiges Massiv- und Fachwerkgebäude mit Schweifgiebeldach. Der Sockel glatt verputzt und teilweise von Bretterschirm überdeckt. Charakteristischer Obergeschoss-Erker gegen Westen. Mit rötlichem Eternit verkleidete Giebelplatte.

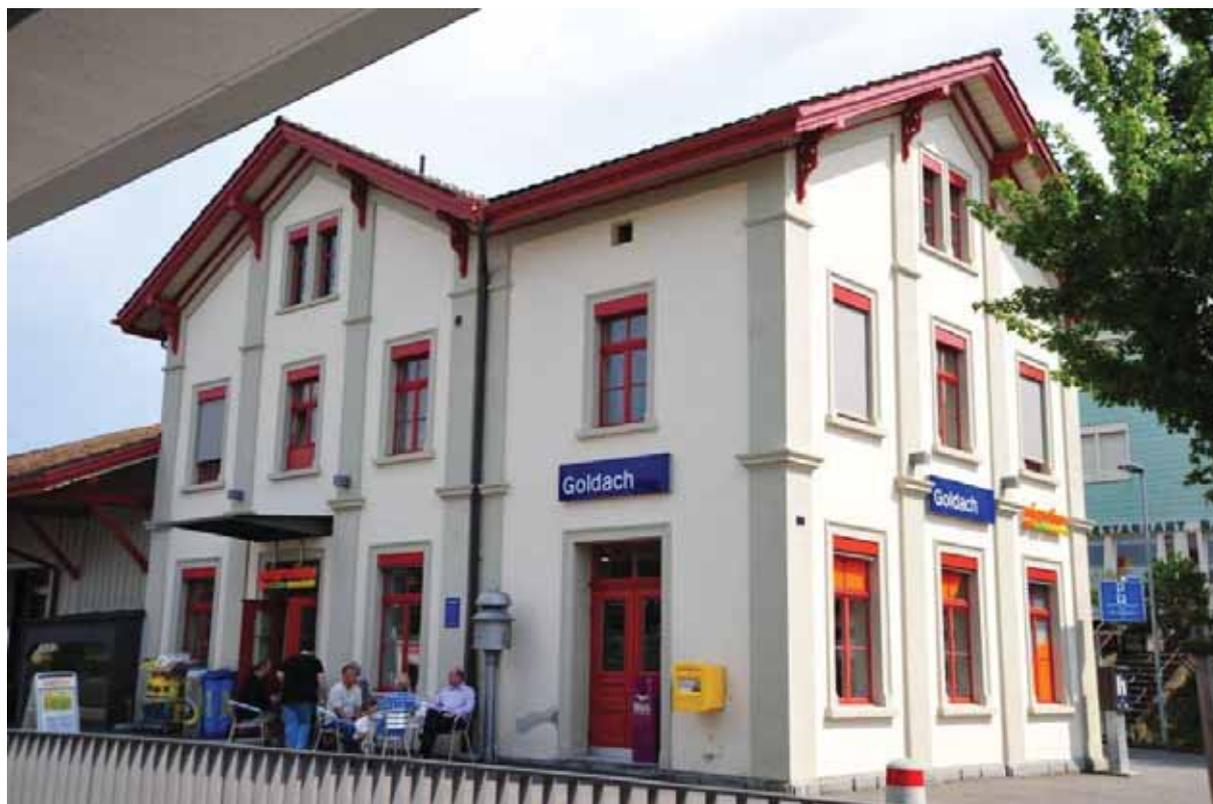
Ansicht von den Gleisen her.

Über rechteckigem Grundriss erstellter Massivbau mit zwei Vollgeschossen und flachem Kehrgiebel-dach. Glatt verputzte, mittels kräftigen Lisenen vertikal gegliederte Fassade. Weit vorkragende Dach-untersicht mit geschnitzten Pfettenkonsolen. Östlich anschliessend der verbretterte Bahnschuppen.

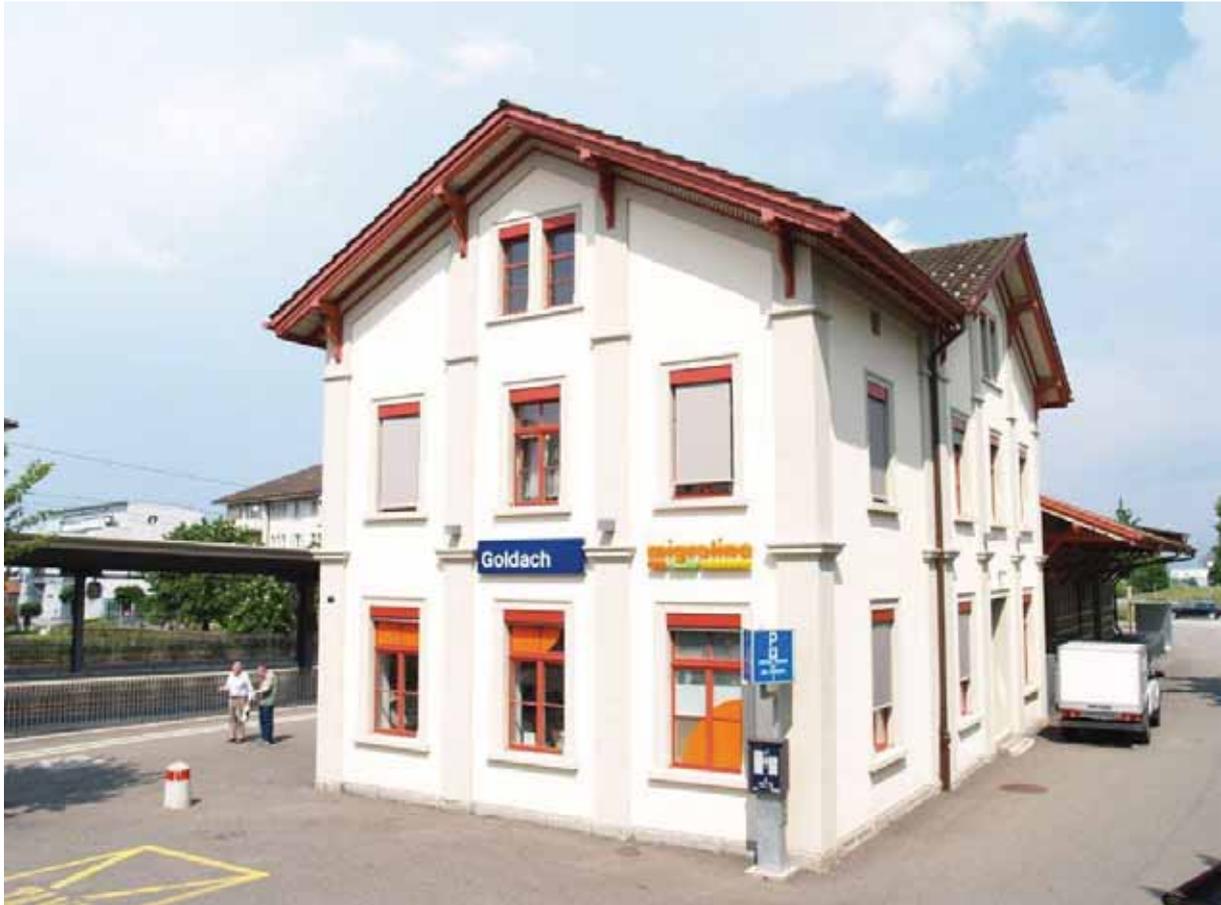
Ansicht von Südwesten.

| Architektonische Qualität | ●●● | Typische Bahnhofbaute des ausgehenden 19. Jahrhunderts mit deutlichen Anklängen an den schweizerischen Heimatstil. |
| Originaler Zustand | ●●● | Das Gebäude ist insgesamt sehr gut erhalten und weist noch weitgehend den Originalzustand auf. |

Korrekte Renovationen haben bereits stattgefunden, daher Beibehaltung des heutigen Zustands.

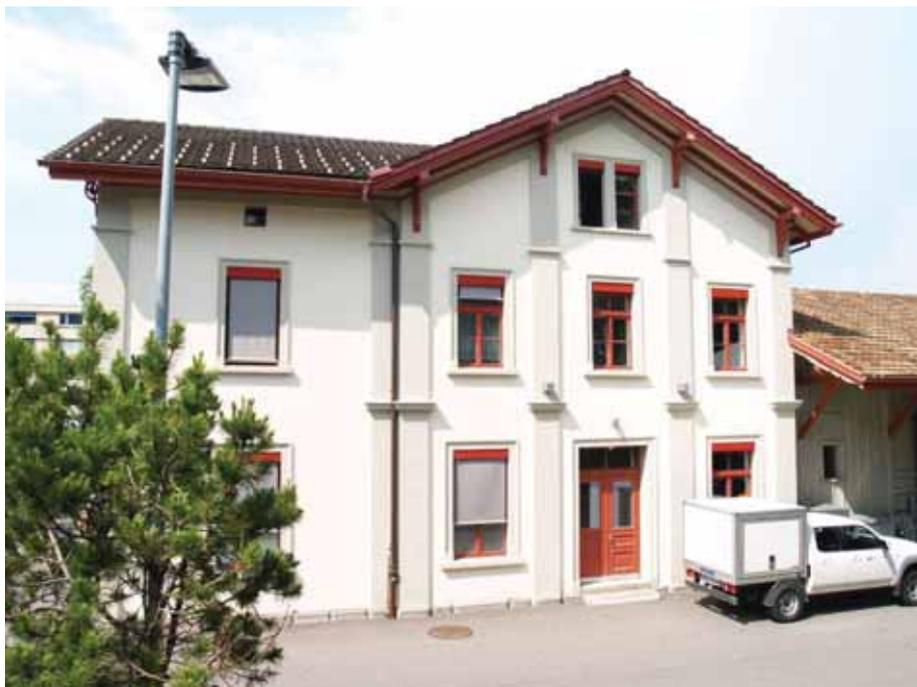
*Das schützenswerte
Aufnahmegebäude*

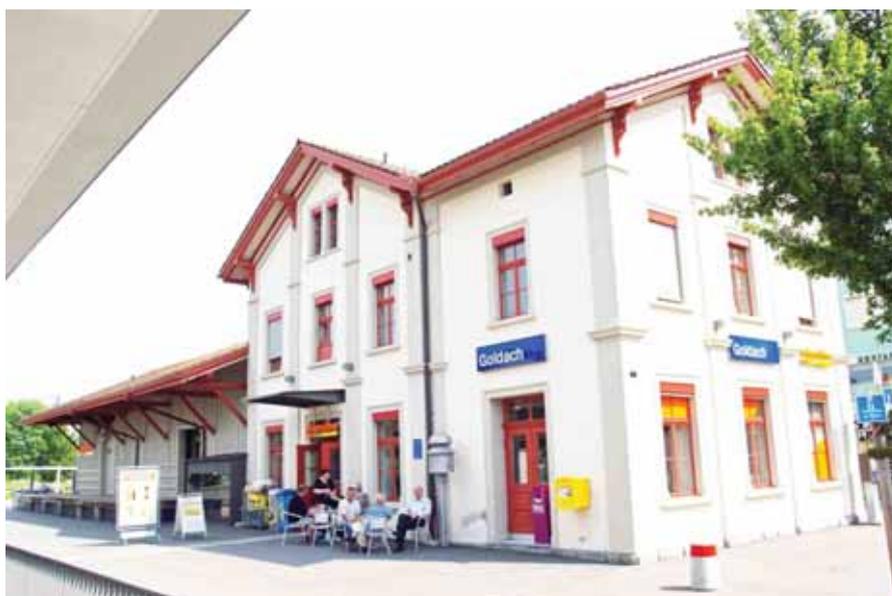
*Zur Bahnstation gehört
auch der traufseitig
anschliessende, erhal-
tenswerte Schuppen.*

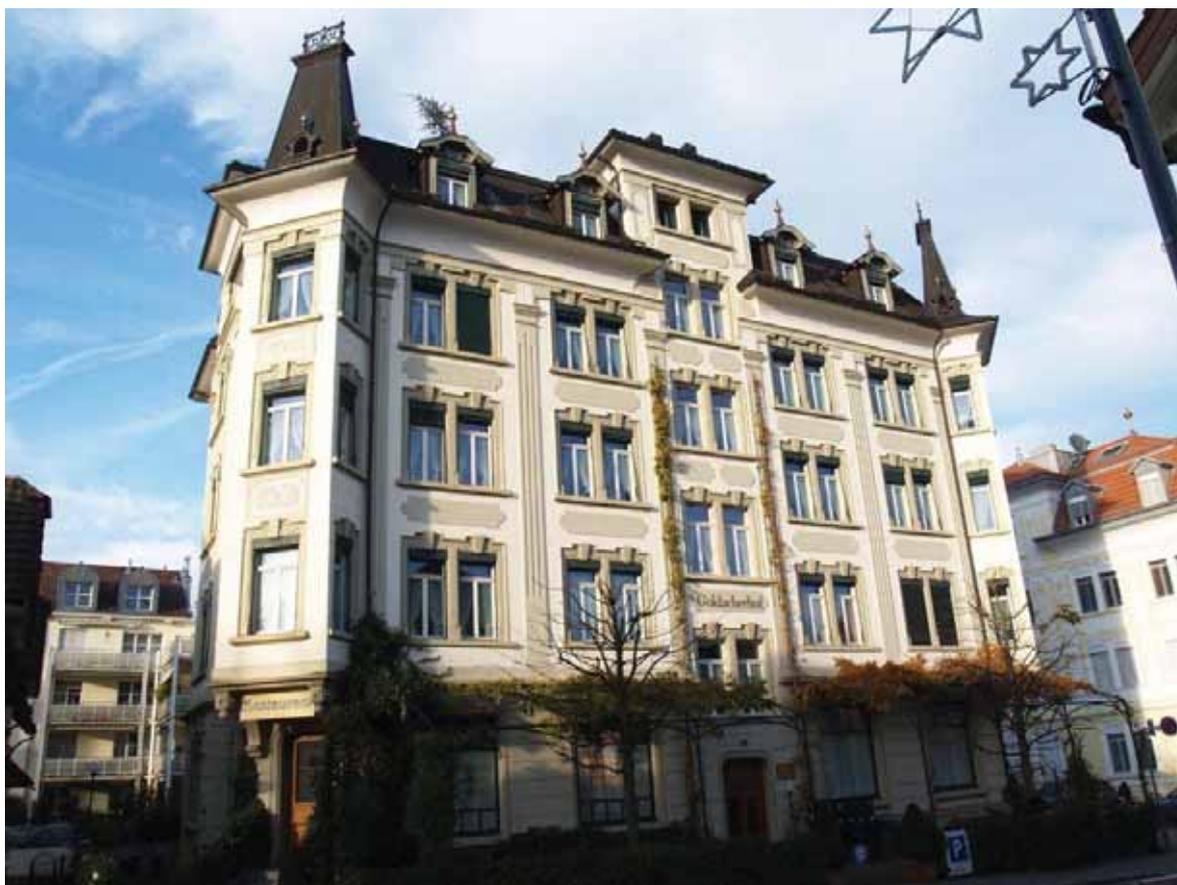
Hauptansicht von Südwesten. Man beachte die prägnante Architektursprache und den ausgeprägten Gliederungswillen an dieser städtebaulich wichtigen Stelle.

Es handelt sich um ein rechteckiges, viergeschossiges Gebäude mit Eckerkern, das von einem Mansardenwalmdach mit Lukarnen überfangen wird. An den Dächern der Lukarnen und Eckerker sind Kegel, die mit goldenen Kugeln geschmückt sind, angebracht. Oberhalb des Erdgeschosses, das von einer horizontalen Verputzbänderung geprägt wird, teilen Pilaster das Haus in fünf Achsen an der

Der Goldacherhof zeugt von der industriellen Entwicklung Goldachs. Es versteht sich von selbst, dass das Gebäude erhalten bleiben soll. Bei den Fenstern ist darauf zu achten, dass die T-Einteilung bestehen bleibt.

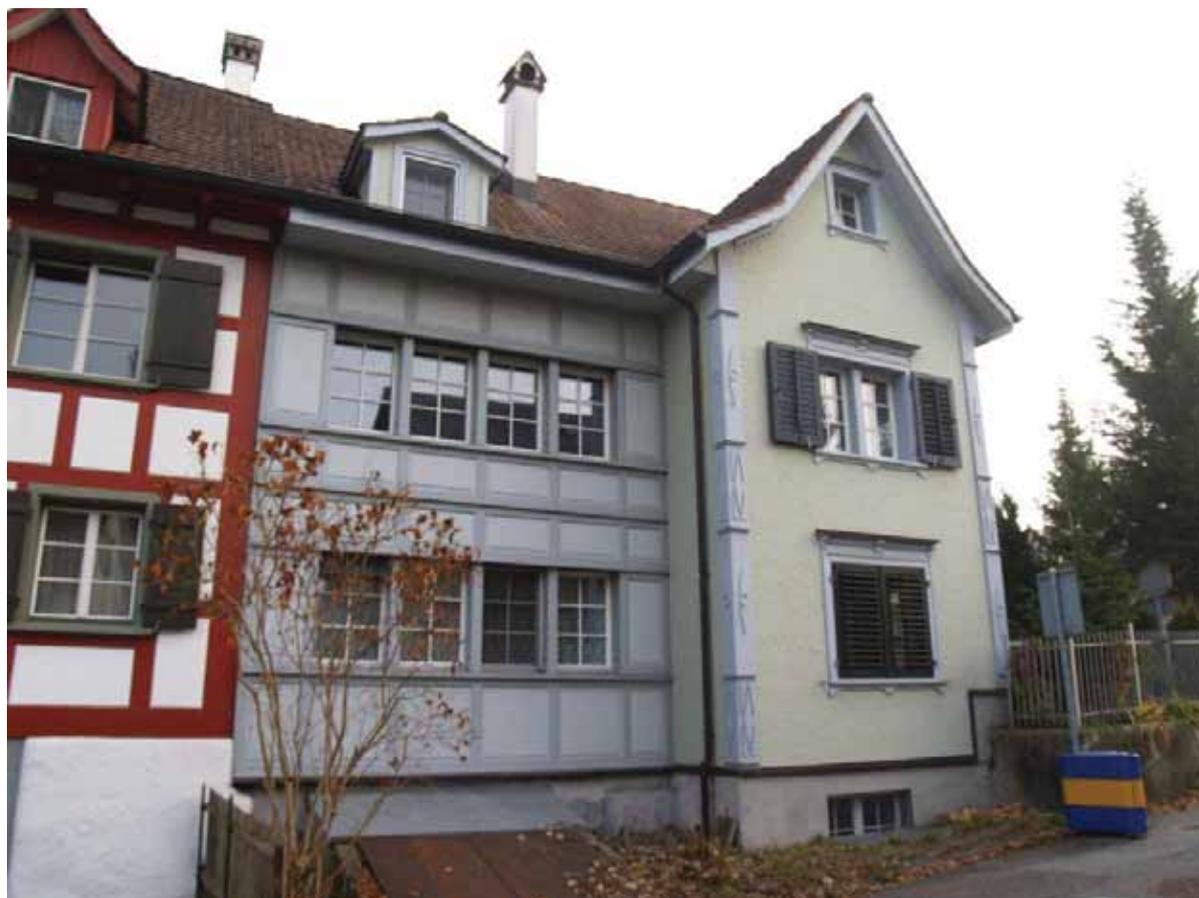
Westfassade mit gestemmtem Täfer.

| Architektonische Qualität | ●● | Traufständiger Bau; im Westen mit gestemtem Täfer; an den übrigen Seiten mit Schindeln verkleidet; darunter vermutlich Fachwerkkonstruktion. |

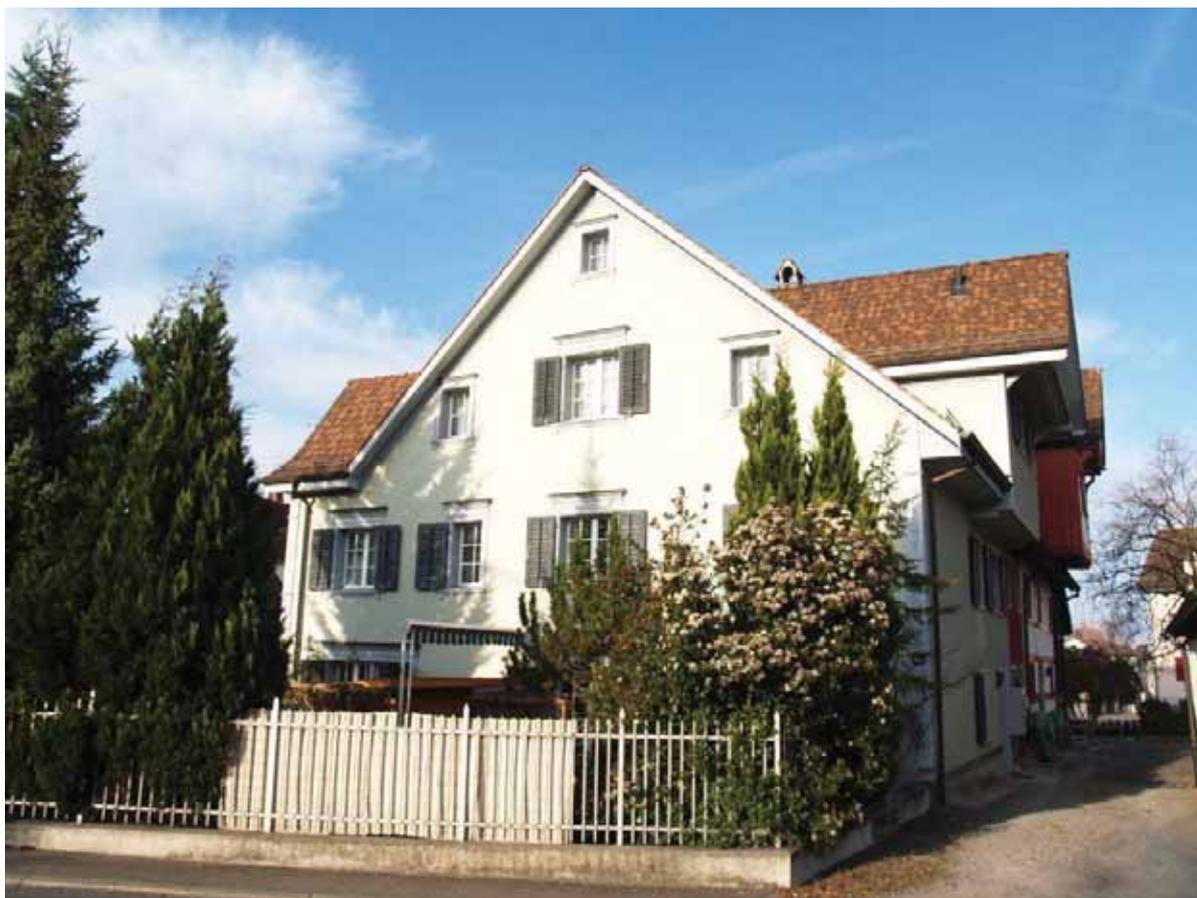
Südfassade, vorkragender Quergiebel im Osten.

Der traufständige, mit Biberschwanzziegeln gedeckte Bau mit Eckrisalit im Westen und vorkragendem Quergiebel im Osten ist mit einem Schindelschirm verkleidet. Darunter verbirgt sich jedoch vermutlich ein Fachwerkbau (während der Renovation 1997-98 wurde am vorkragenden Quergiebel ein Teil der Fachwerkkonstruktion freigelegt; im Lagerbuch-Eintrag von 1874 steht „Riegelholz, Ziegel“). Während die Ecklisenen mit rautenförmigen Ornamenten geschmückt sind, werden die Fenster der Südseite von einem Zahnschnitt und einem Gesims abgeschlossen. Die Westfassade ist mit einem gestemmtten Täfer verkleidet. Oberhalb der mit Versprossungen versehenen sechsteiligen Fenster sind noch die Fallläden erhalten.

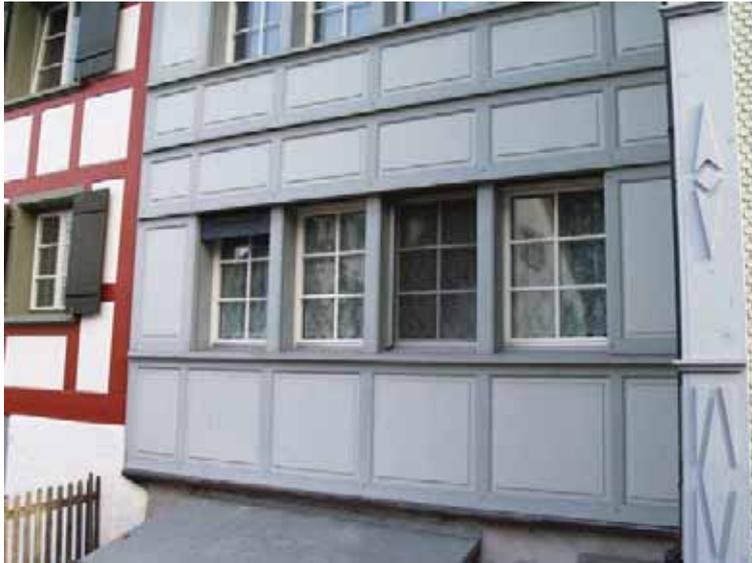
Gestemmtes Täfer mit Fallläden.

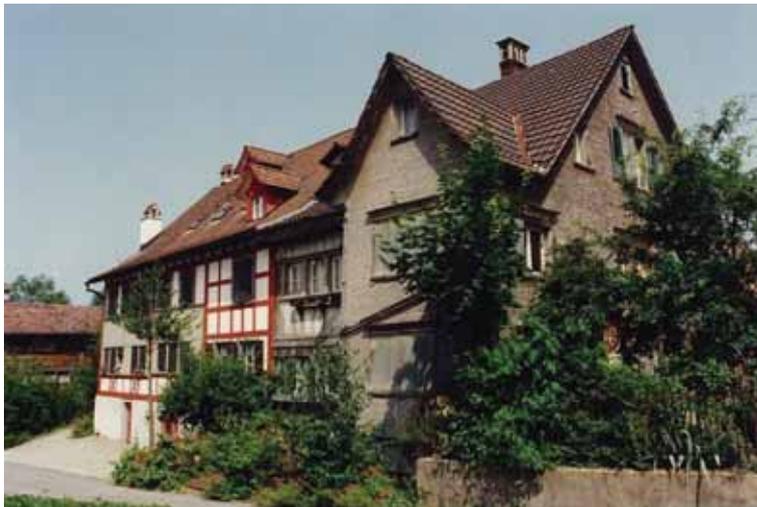
Das heutige Aussehen des Gebäudes geht auf eine Renovation von 1997-98 zurück, bei der zum Teil der originale Zustand wieder hergestellt wurde. So entfernte man zum Beispiel den störenden Dachaufbau neben dem vorkragenden Quergiebel an der Ostseite. Das Dach deckte man denkmalpflegerisch korrekt mit Biberschwanzziegeln. Die Fenster wurden alle mit Versprossungen versehen. An der Südseite wurden jedoch zusätzliche Fenster herausgebrochen. Das gestemmtte Täfer an der Westseite wurde zum Teil verändert (vorher zum Beispiel Rauten-Ornamente oberhalb der Fenster des 1. Geschosses) und neu gestrichen.

West- und Südfassade vor der Renovation von 1997-98.

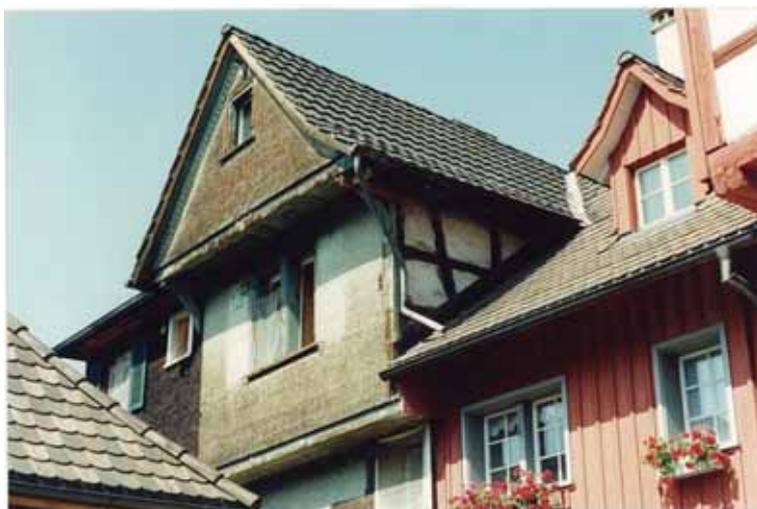
Vorkragender Ostgiebel mit freigelegter Fachwerkkonstruktion an der Nordseite.

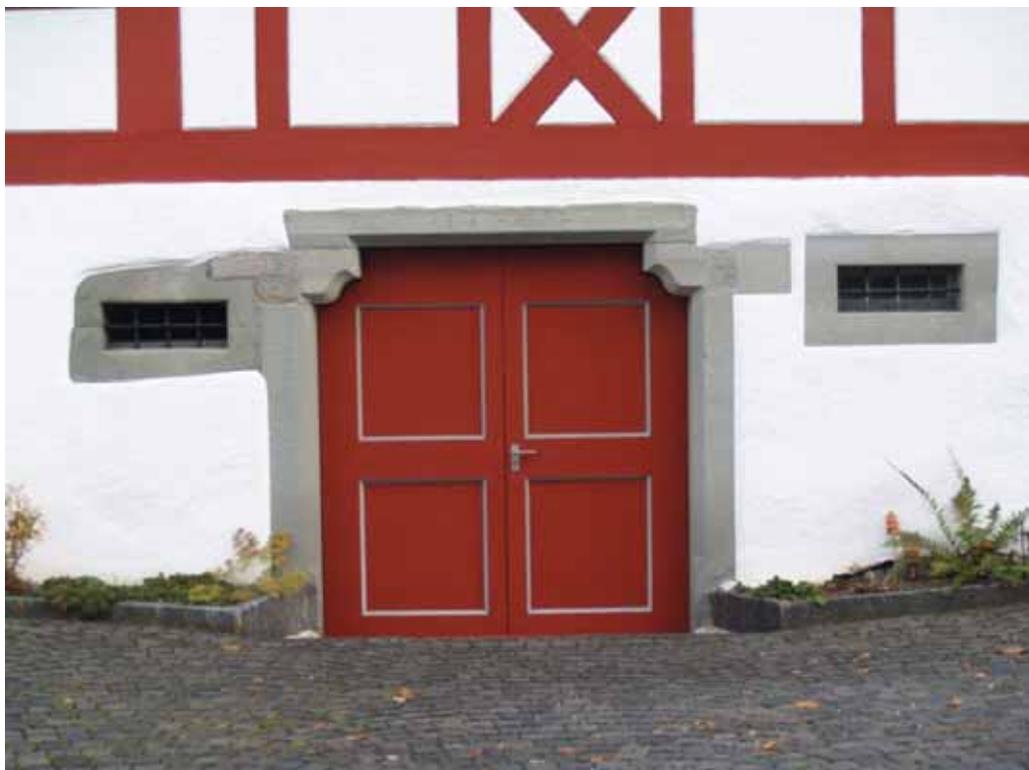
Westliches Kellerportal mit Lindenmannwappen, Jahreszahl „1605“ und Frauenwappen.

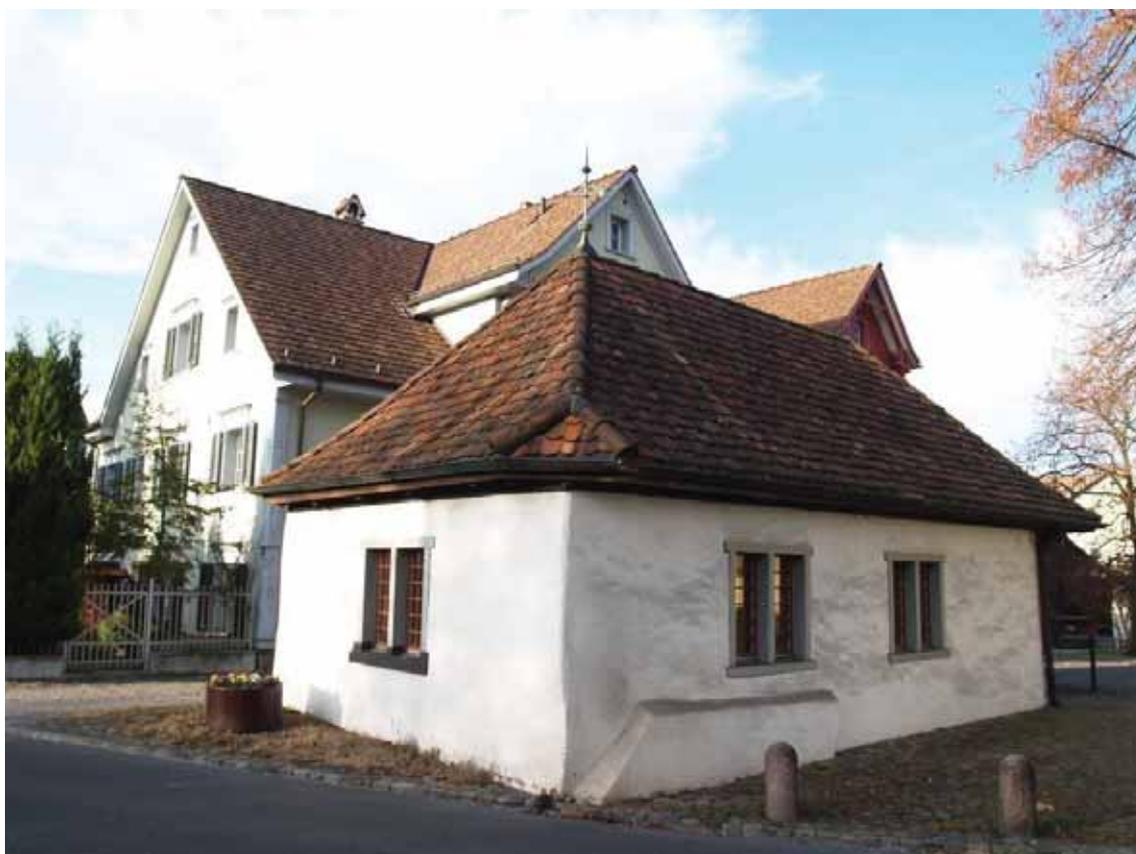
Ost- und Südfassade. Walmdach mit Biberschwanzziegeln.

Es handelt sich um einen massiv gemauerten, eingeschossigen Kleinbau mit rechteckigem Grundriss. Das Gebäude wird von einem mit Biberschwanzziegeln gedeckten Walmdach überfangen. Dieses überkragt an der Nordseite und bildet so Schutz für den Eingang. Im Innern befindet sich ein Brunnen-schacht von 8 m Tiefe.

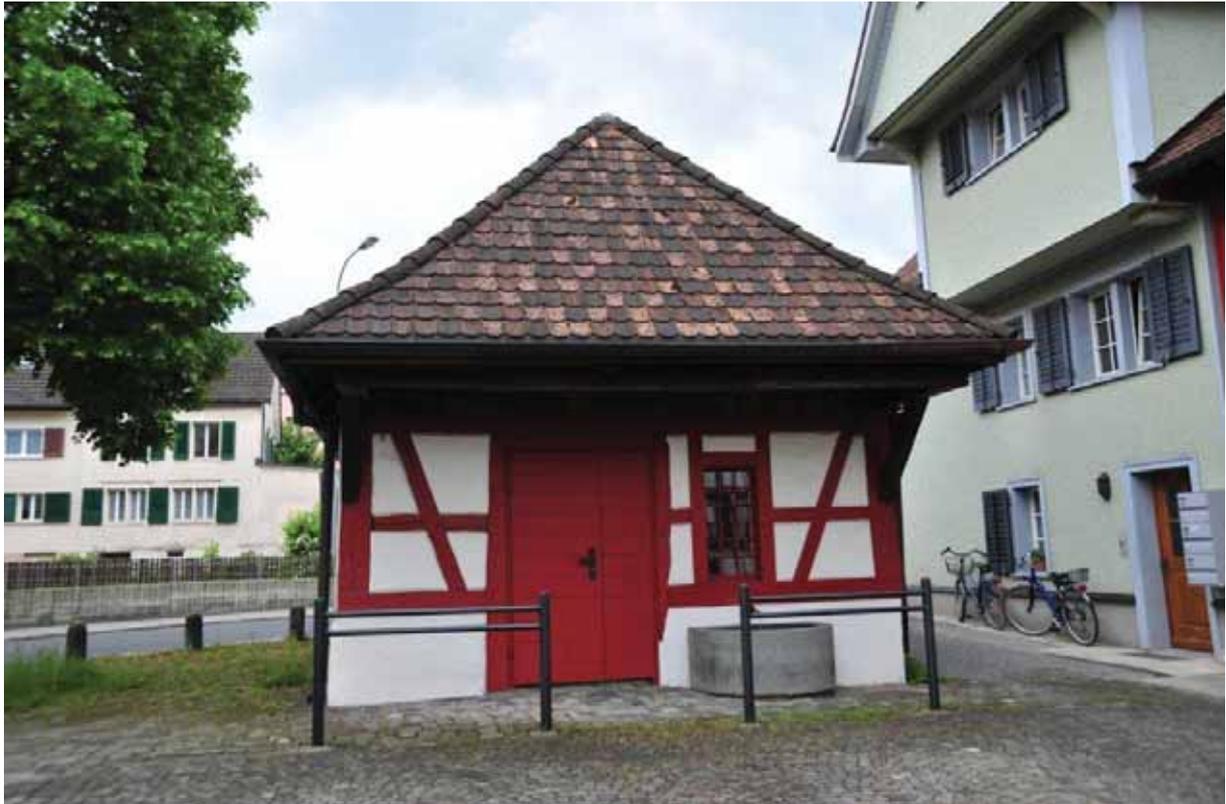
„Das leerstehende, vom Abbruch bedrohte Gebäude wurde 1978 von der Politischen Gemeinde erworben und 1985 umfassend restauriert. Anstelle des in reinem Zementmörtel erstellten Aussenputzes trat ein Bewurf in verlängertem Kalkmörtel mit leicht unebener Oberfläche. Die wohl 1859 vergrösserten Fenster reduzierte man auf das ursprüngliche Mass. Für die Bedachung wurden Biberschwanzziegel verwendet, und das Innere erhielt eine Bodenpflästerung. Diese entspricht der neuen Nutzung als Kleinmuseum der örtlichen Feuerwehr. Der nach Osten anschliessende Vorplatz wurde ebenfalls gepflästert und mit alten Wehrsteinen abgegrenzt.“

Nordfassade.

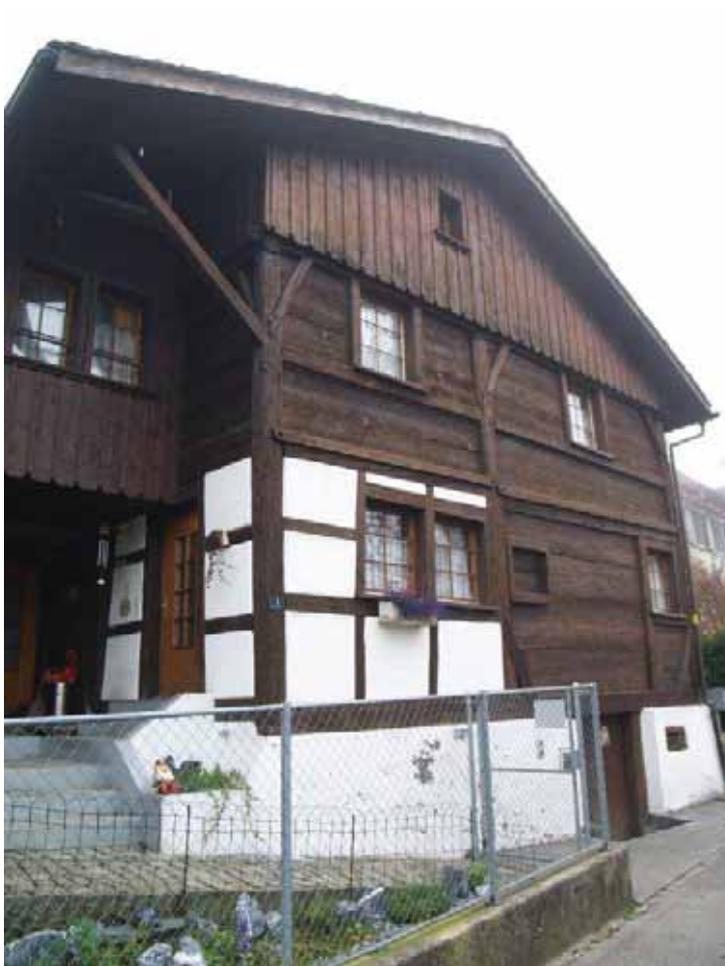
Westfassade mit Bohlenständer- und Fachwerkkonstruktion. Bei der angedeuteten kleinteiligen Öffnung handelt es sich wohl um ein ehemaliges Küchenfenster oder um ein so genanntes „Pestloch“.

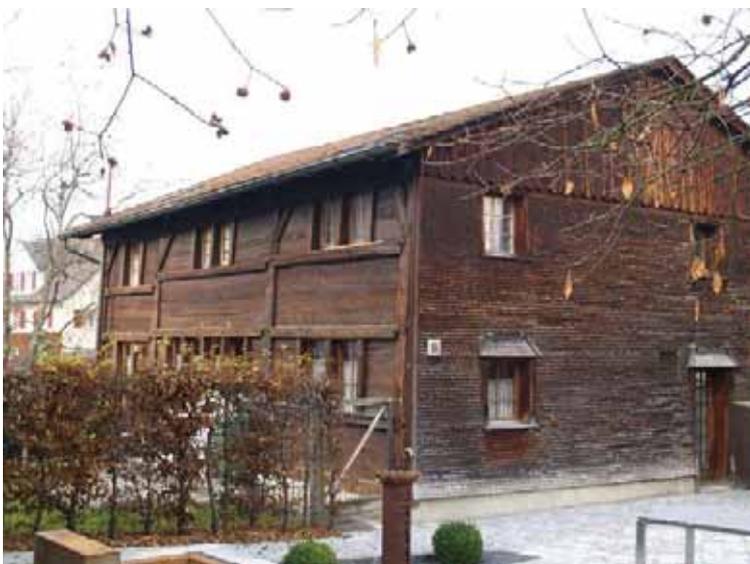
Ostfassade mit Schindelschirm, Südfassade mit vierteiligem Fensterwagen im Erdgeschoss.

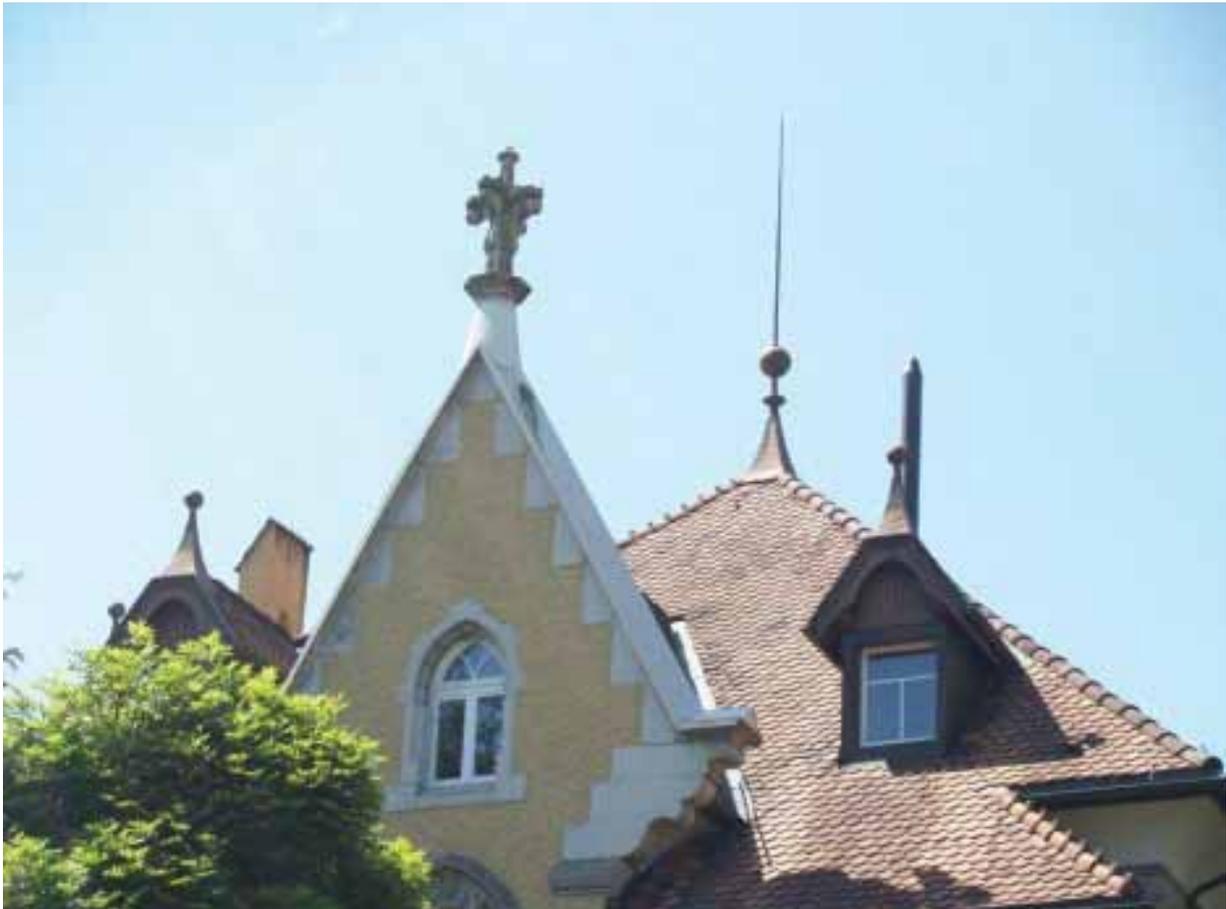
Charakteristisch sind der leicht risalierte Treppengiebel gegen die Bahnlinie sowie der östliche, an einen Wimperg erinnernde Quergiebel mit bekrönender gotischer Kreuzblume.

Es handelt sich um ein zweigeschossiges Gebäude, das von einem Walmdach überfangen wird. Die Ost- und Westseite werden durch einen Quergiebel, die Südseite durch einen Mittelrisalit mit Stufengiebel hervorgehoben.

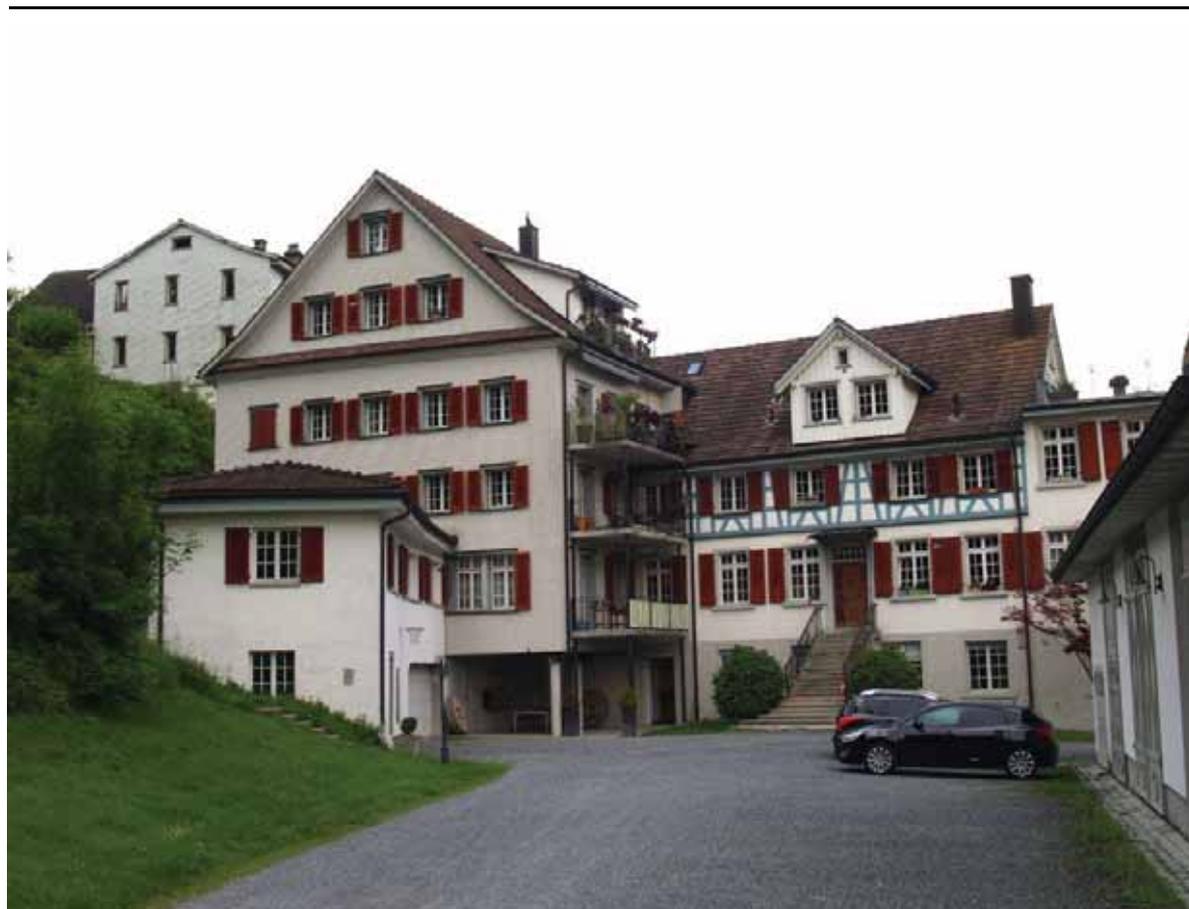
Südwestansicht. Das zweigeschossige Wohnhaus bildet zusammen mit dem höheren ehemaligen Gewerbetrakt einen winkelförmigen Grundriss.
