Gemeinde Goldach

Geschützte Ortsbilder, Kulturobjekte und Archäologische Objekte

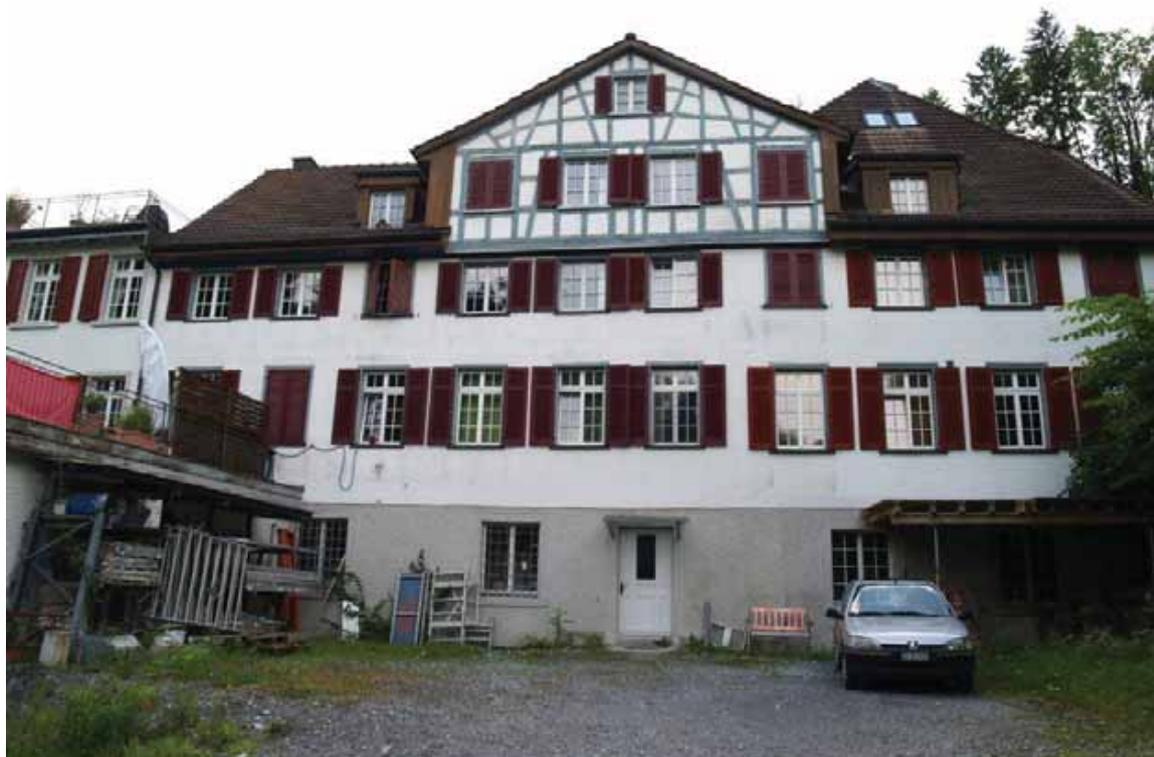
Ostseite. Der Quergiebel wurde in einer Fachwerkkonstruktion errichtet.

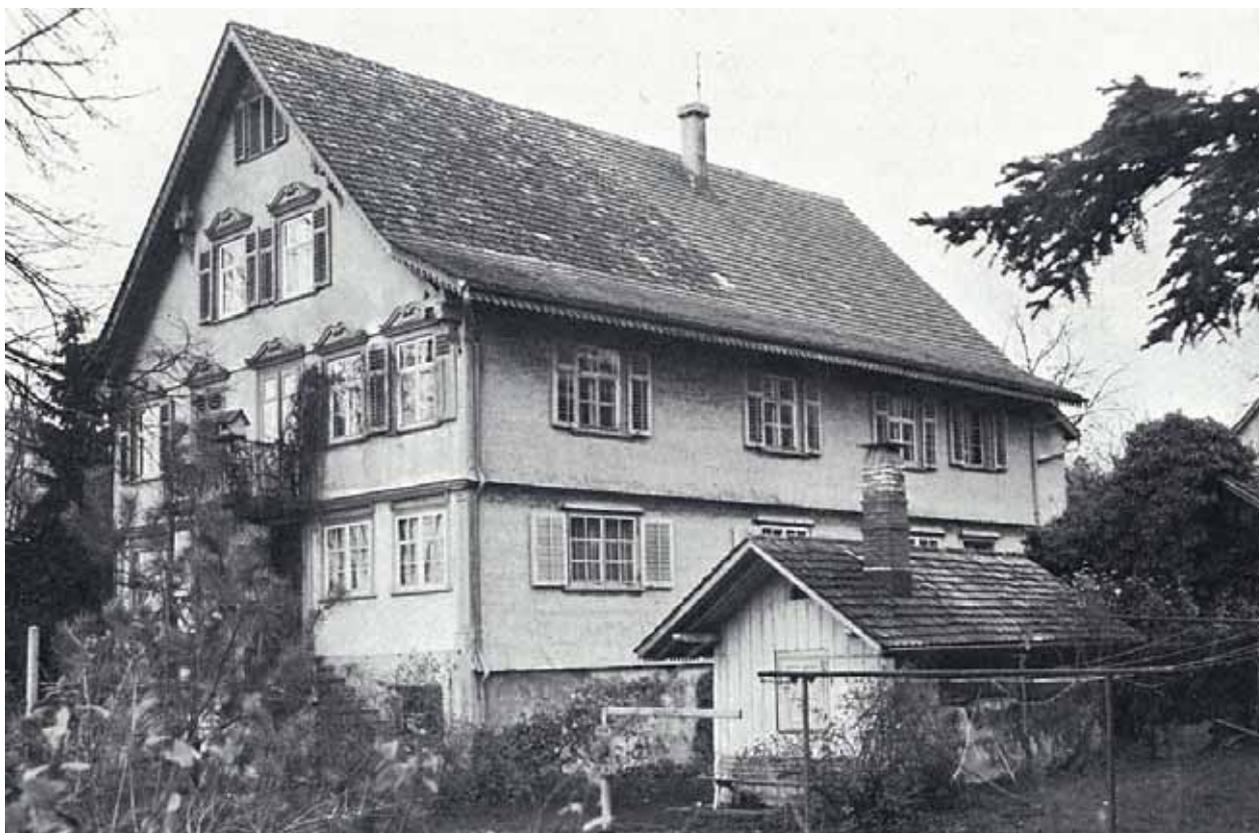
Das Wohnhaus vor der Freilegung des Fachwerks. Hier noch mit verschindelter Fassade, alten Fenstern und Jalousieläden.

Es handelt sich um einen giebelständigen Fachwerkbau mit zwei Vollgeschossen über einer gemauerten Kellerzone. Das mit Biberschwanzziegeln gedeckte geknickte Satteldach wird an der Trauf- und an der Giebelseite von einem Wellenband-Ornament abgeschlossen. Die Südseite ist mit Eternit gedeckt. Darunter verbirgt sich aber vermutlich ebenfalls eine Fachwerkkonstruktion. Freitreppe und Balkon an der Südseite stammen aus der zweiten Hälfte des 19. Jahrhunderts. Das heutige Aussehen ist geprägt von einer in den 1980er Jahren ausgeführte Renovation, bei der das Fachwerk freigelegt wurde.

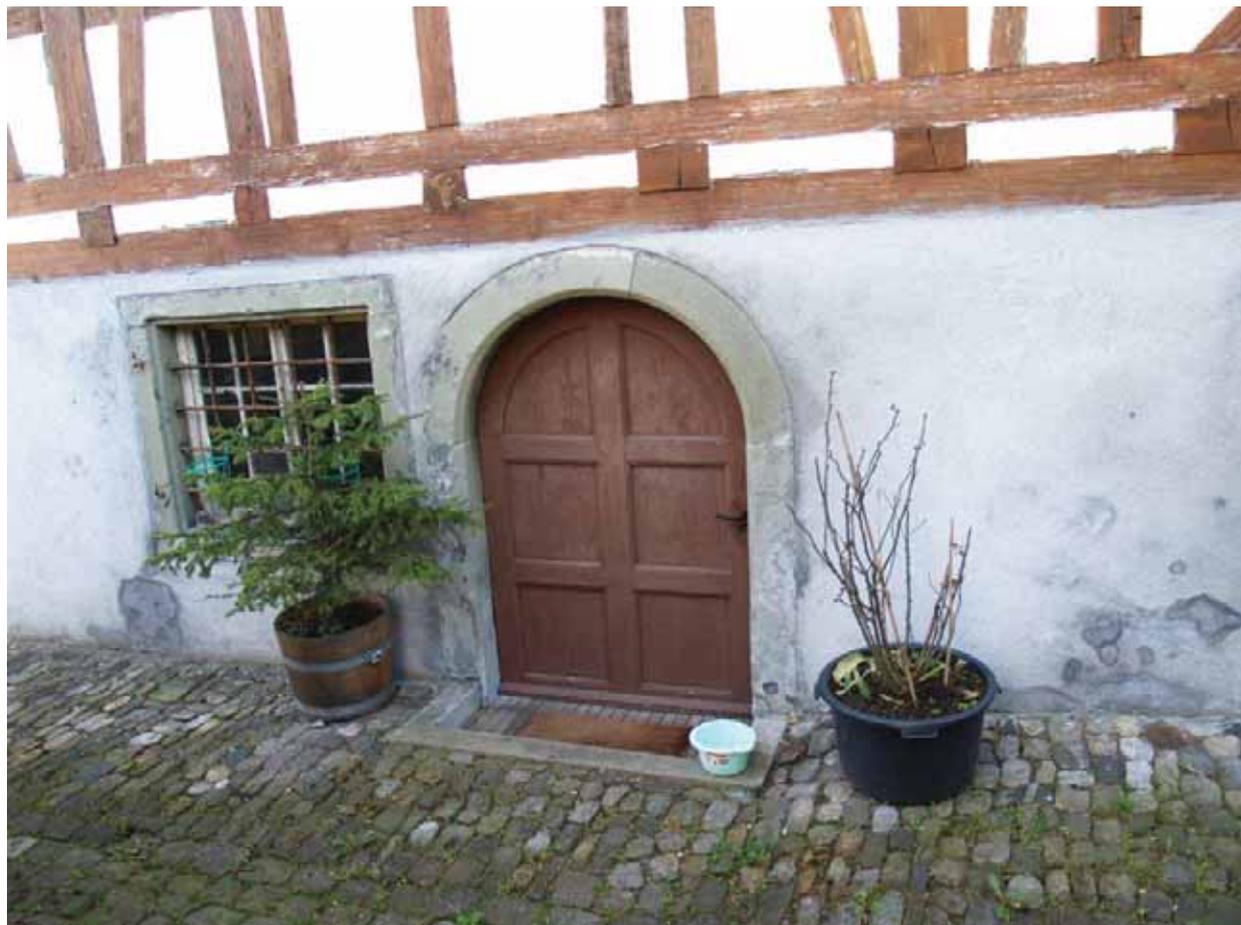
Das wohl ehemals datierte Rundbogentor auf der Westseite.

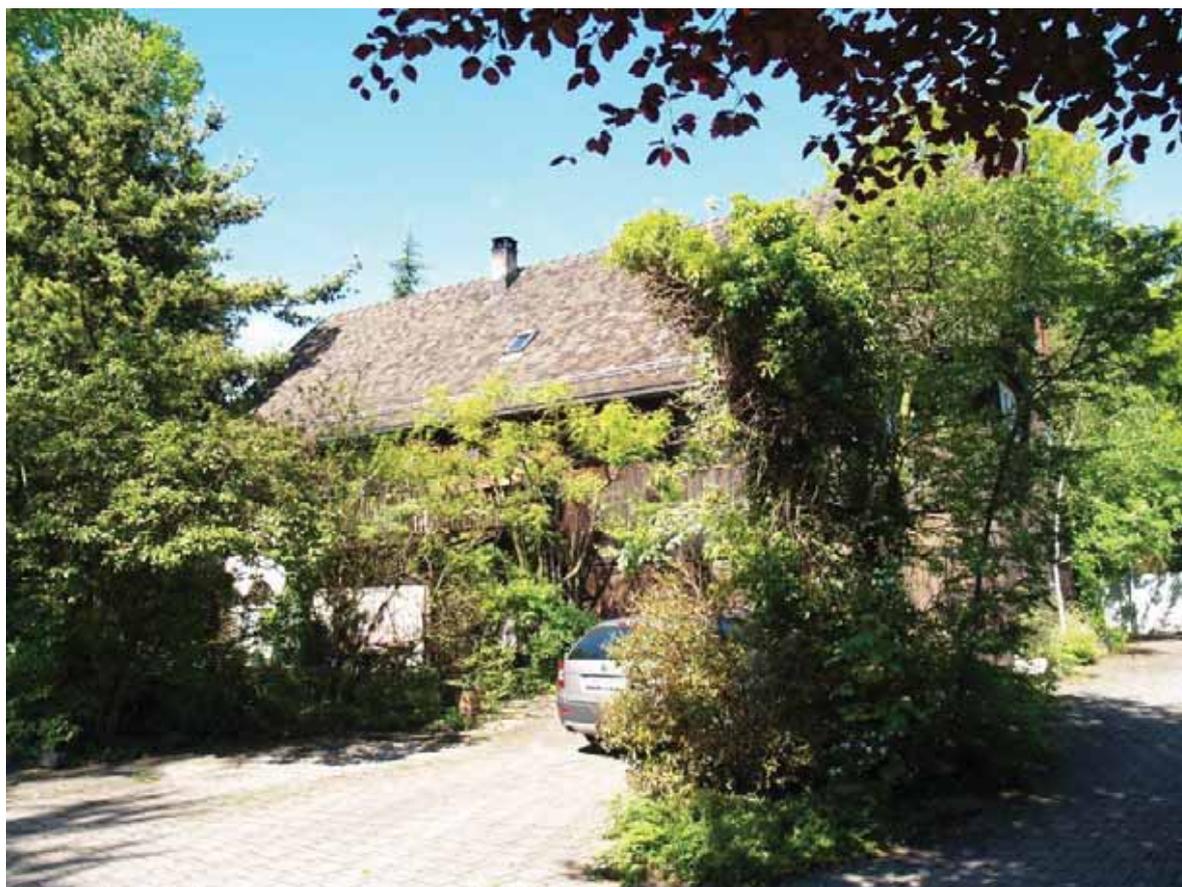
Zufahrt von der Ostseite her.

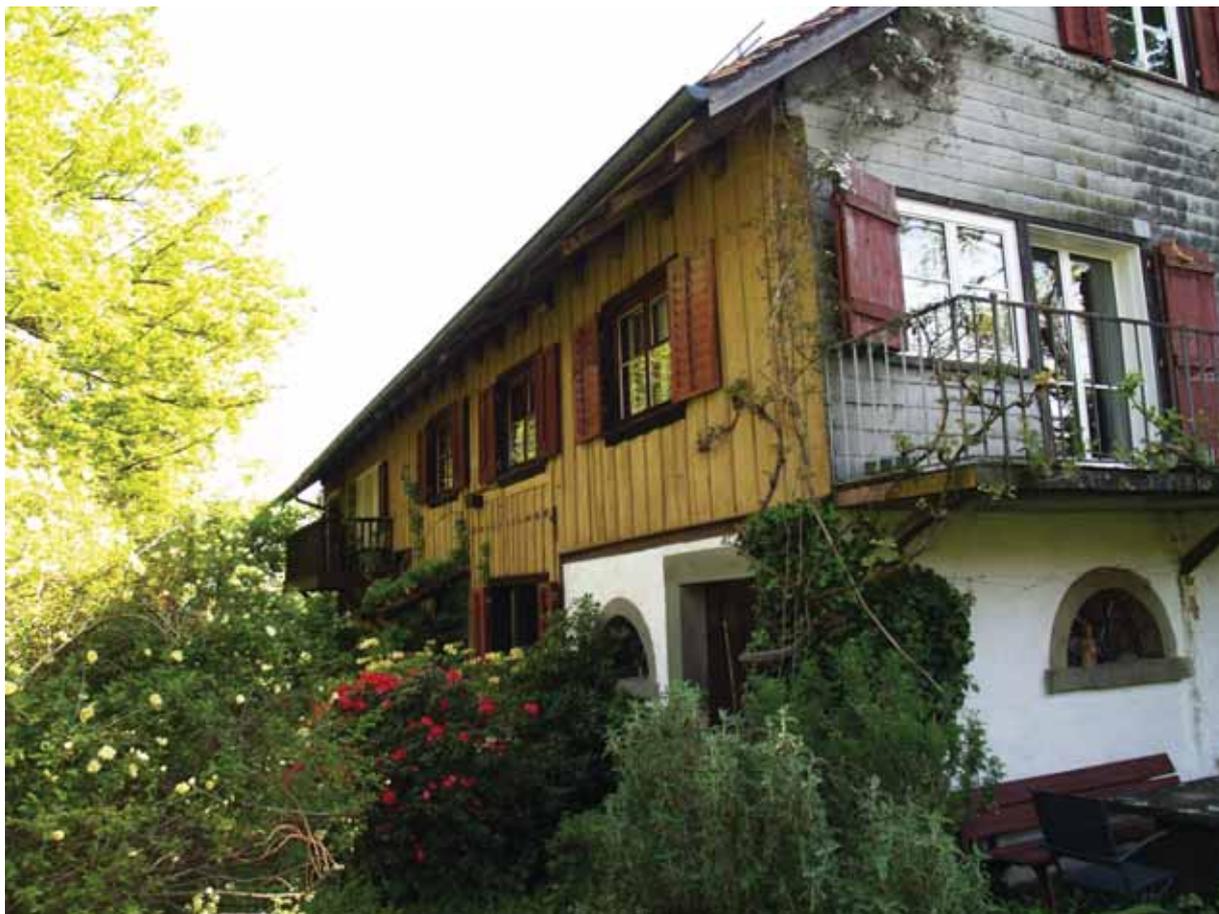
Blick von Südwesten.

| Originaler Zustand | ●● | Es gibt noch alte Substanz, doch sind leider bereits die Fenster ersetzt worden. |

Wichtig ist die Respektierung der noch alten Materialien. Anlässlich einer Renovation wurden bereits die meisten Fenster erneuert.

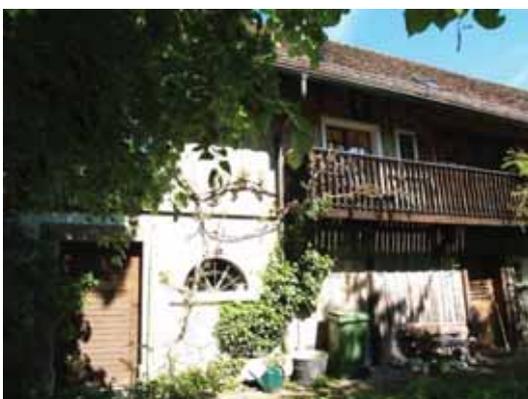
Detail Ostseite.

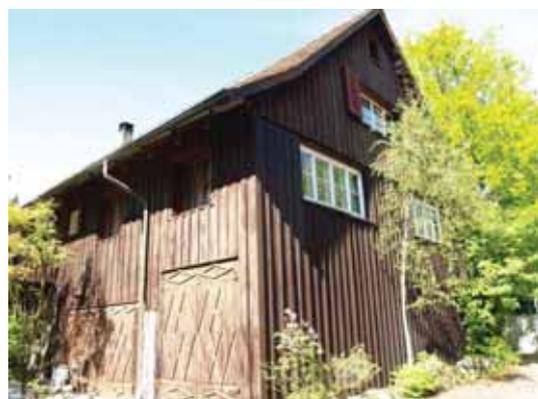
Detail Nordostecke.

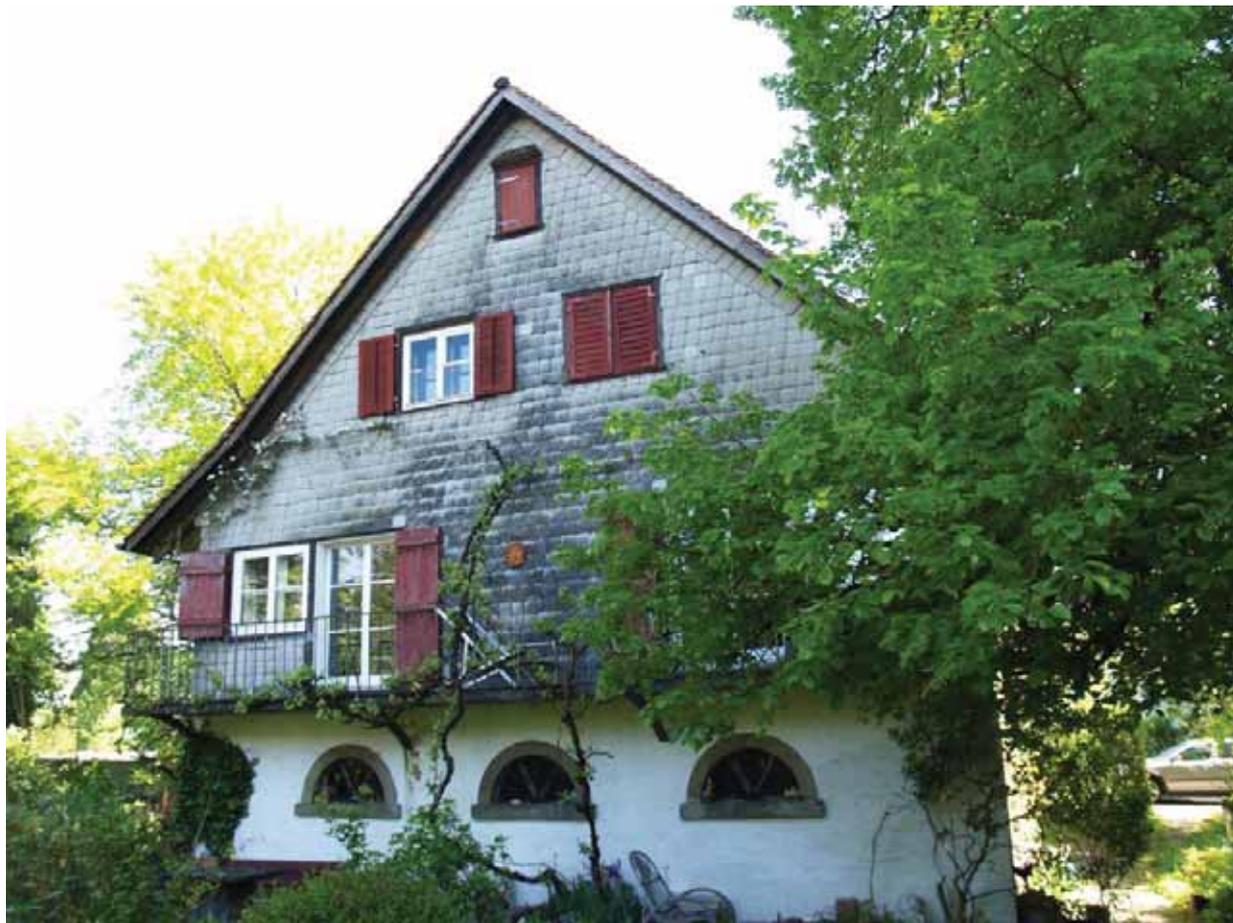
Es handelt sich um einen traufständigen, zweigeschossigen Bau mit massivem Erdgeschoss im Süden, Eternit an der Südfassade und einem Holzleistenschirm an den übrigen Seiten. Überfangen wird er von einem mit Biberschwanzziegeln gedeckten Satteldach. Im Bereich des Steinsockels sind die Fenster halbrund, während die übrigen Fenster durch Versprossungen in rechteckige Felder unterteilt sind. Im Süden wird das Fenster im Giebel von einem Klebedach abgeschlossen.

Detail Südseite.

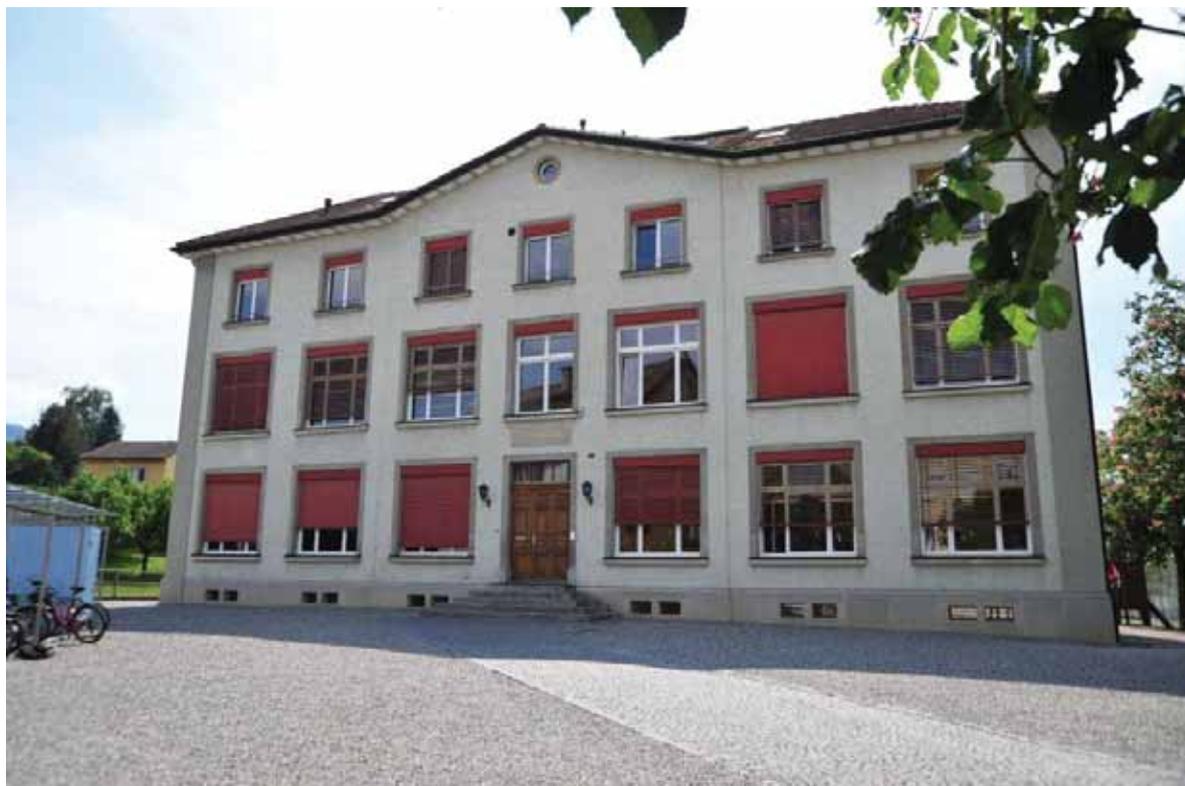
Ansicht von Osten.

Es handelt sich um einen klassizistischen, dreigeschossigen Bau unter flachem Walmdach mit Mittelrisalit. Die Fassade ist grob verputzt und mittels Ecklisenen zusammengefasst. Die gerahmten Fenster mit Roll- bzw. Jalousieläden. Kassettierte Dachuntersicht.

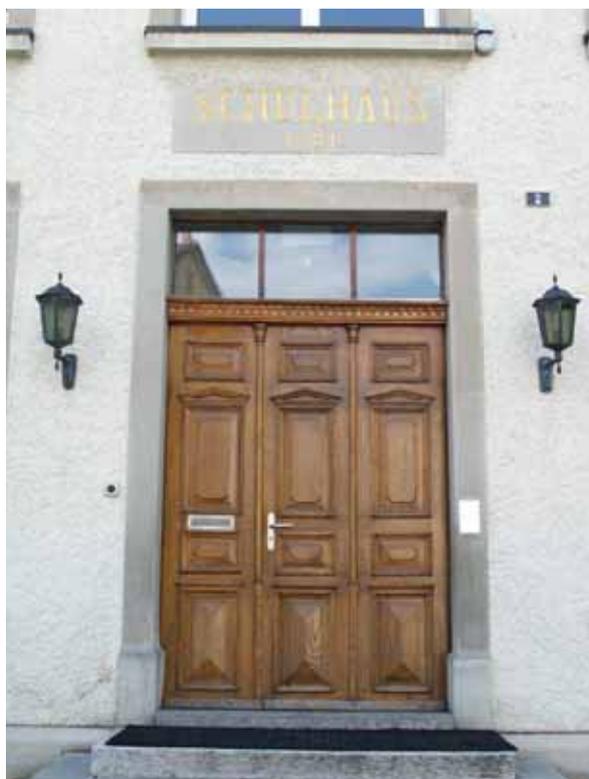
Hauptportal: Hartholztüre mit gestemmtten Füllungen, Oberlicht, Inschrift „Schulhaus 1884“.

Das ursprüngliche Erscheinungsbild ist weitgehend gewahrt. Daher unbedingt Beibehaltung der alten Eingangssituation mit der Hartholztüre und dem verglasten Oberlicht.

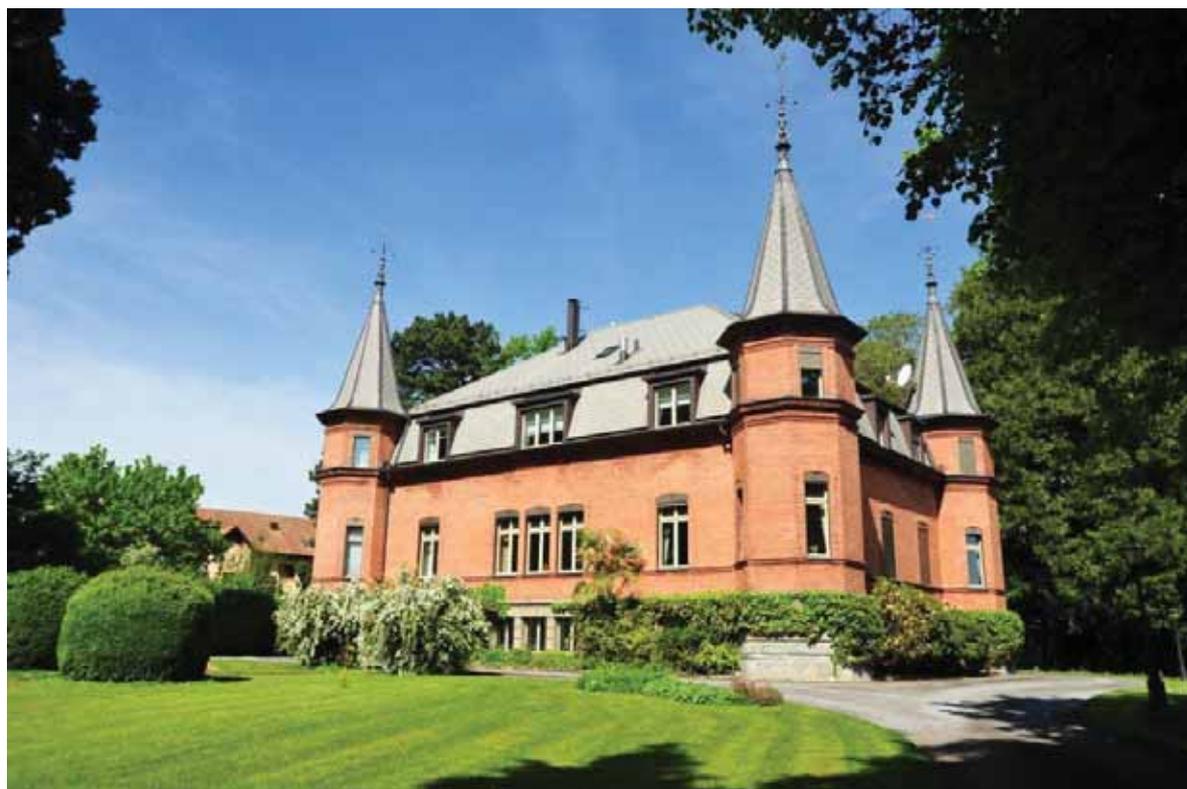
Nordostecke.

Es handelt sich um einen zweigeschossigen Sichtbacksteinbau über quadratischem Grundriss, der von einem Mansardenwalmdach überfangen wird. An den Ecken ragen polygonale Türme mit Pyramidendächern empor. Im Süden schliesst ein Glasbau von 1989 an. 1983 fand eine Innenrenovation statt, bei der die Raumeinteilung verändert wurde. Es entstanden zwei separate Wohnungen: eine 4,5 Zimmer-Wohnung und darüber eine 5,5 Zimmer Maisonette-Wohnung. 2003 wurde das Dach saniert.

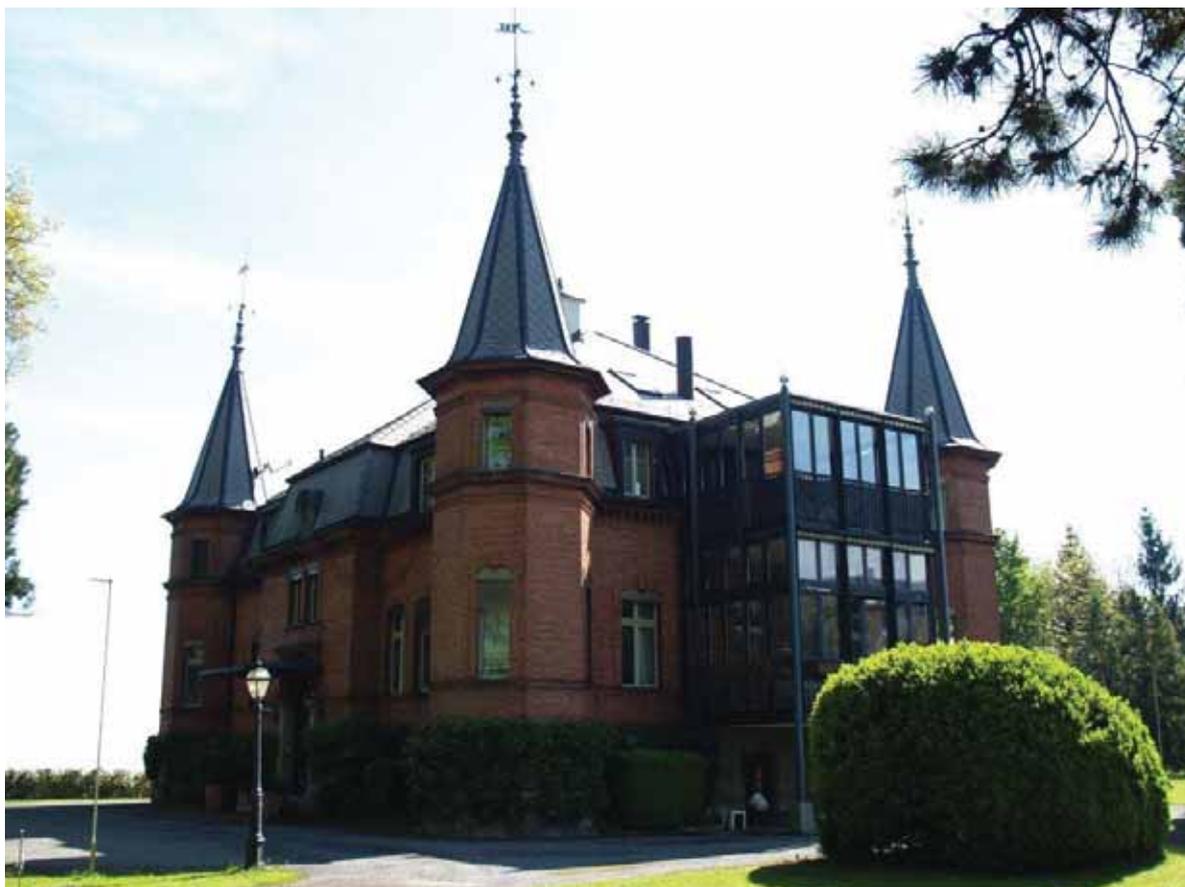
Südwestseite.

| Originaler Zustand | ●● | Weitgehend noch originaler Zustand. Der Glasanbau im Süden stammt jedoch von 1989; das Innere wurde stark verändert. |

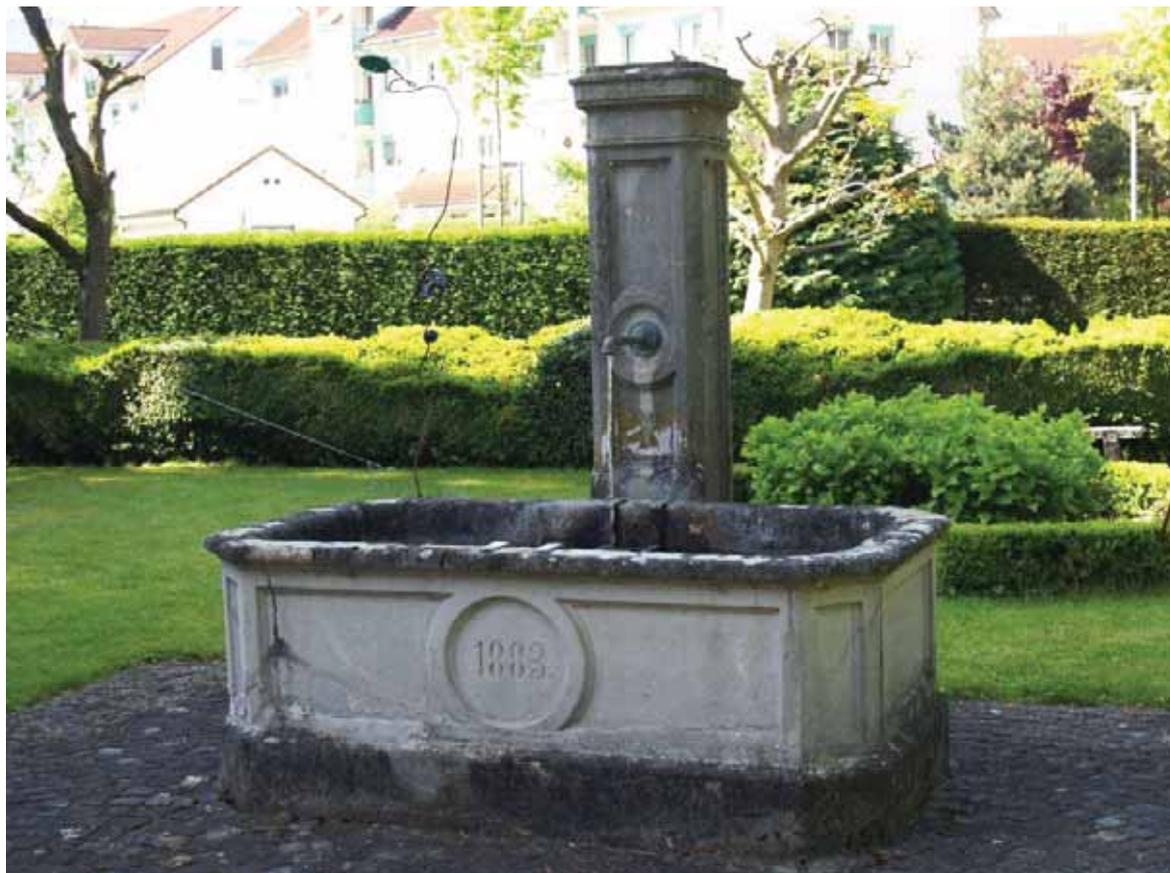
Brunnen von 1883 an der Südseite.

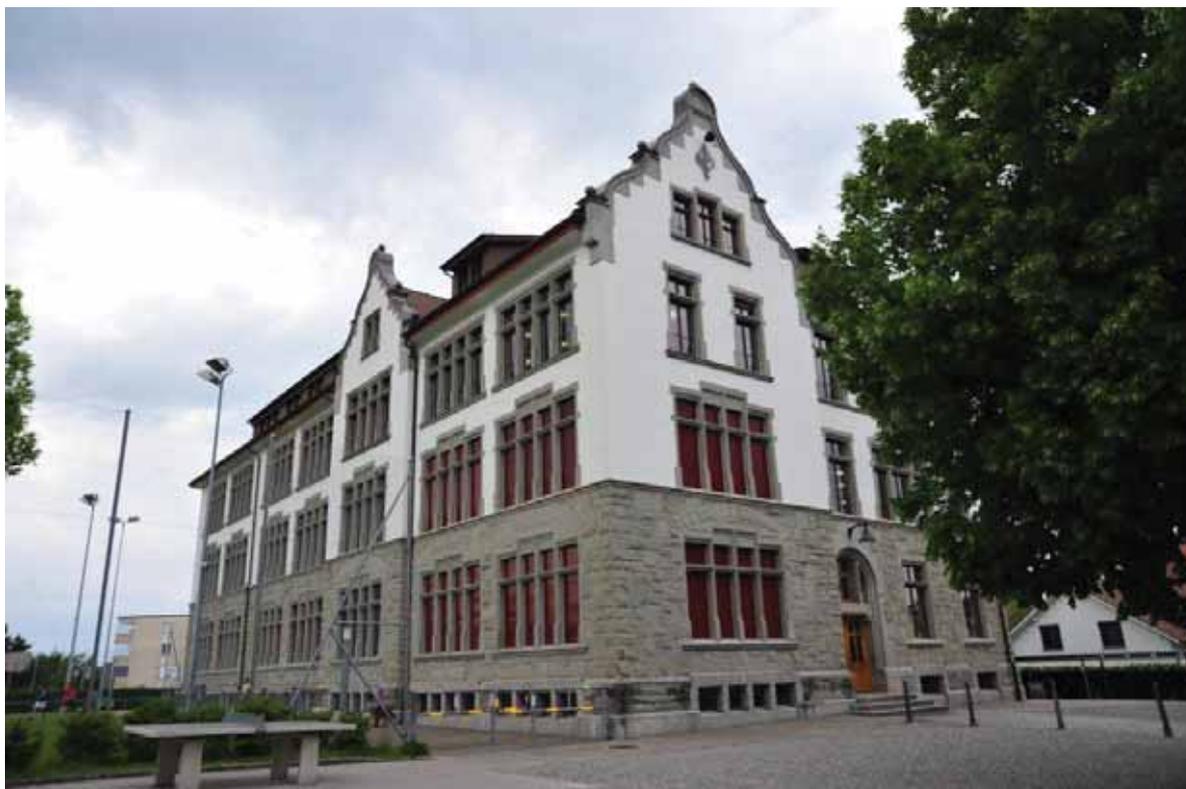
Südostseite. Die Südseite mit rekonstruiertem Giebel.

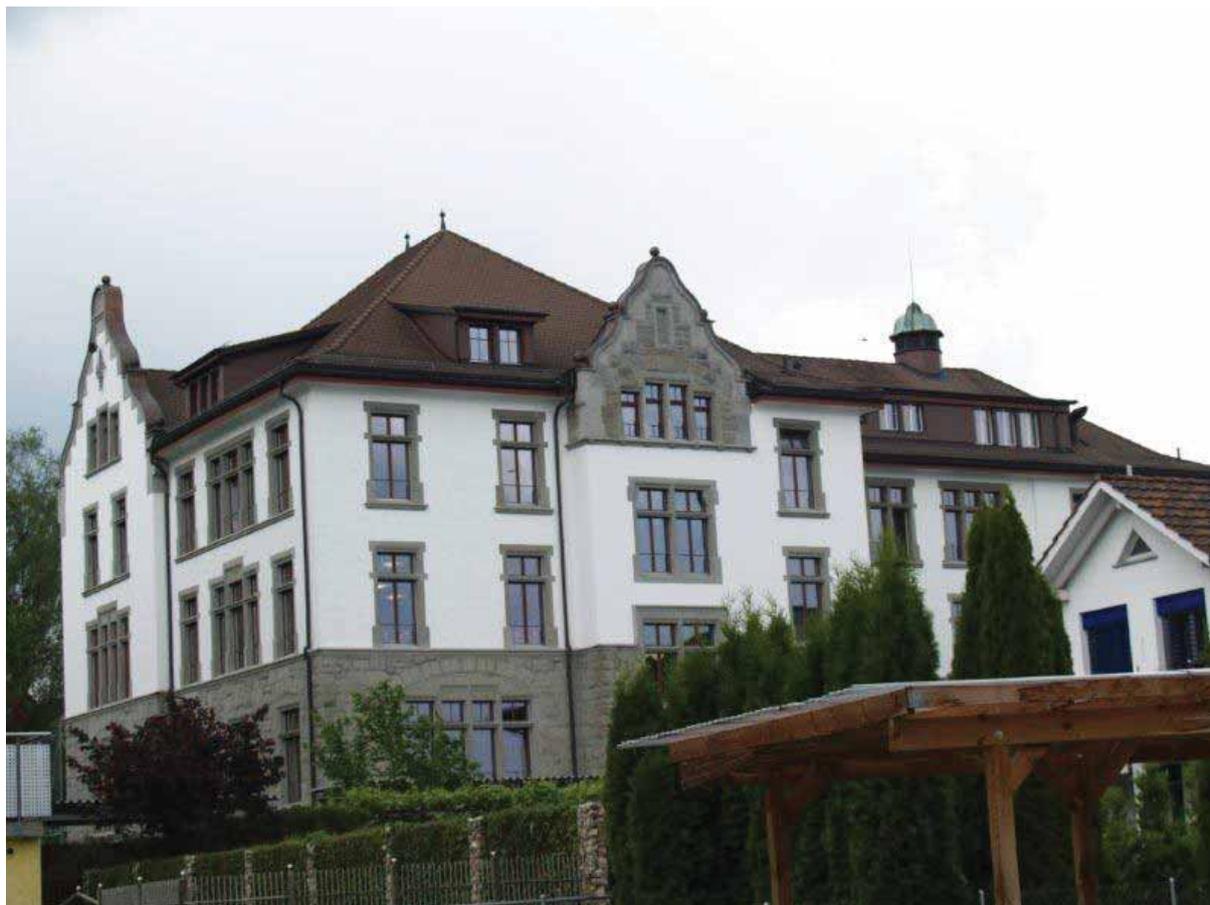
Nordostseite. Über der rustizierten Sockelzone aus Sandsteinquadern erheben sich die beiden Hauptgeschosse, deren Fenster durch gotisierende Gewände charakterisiert sind.

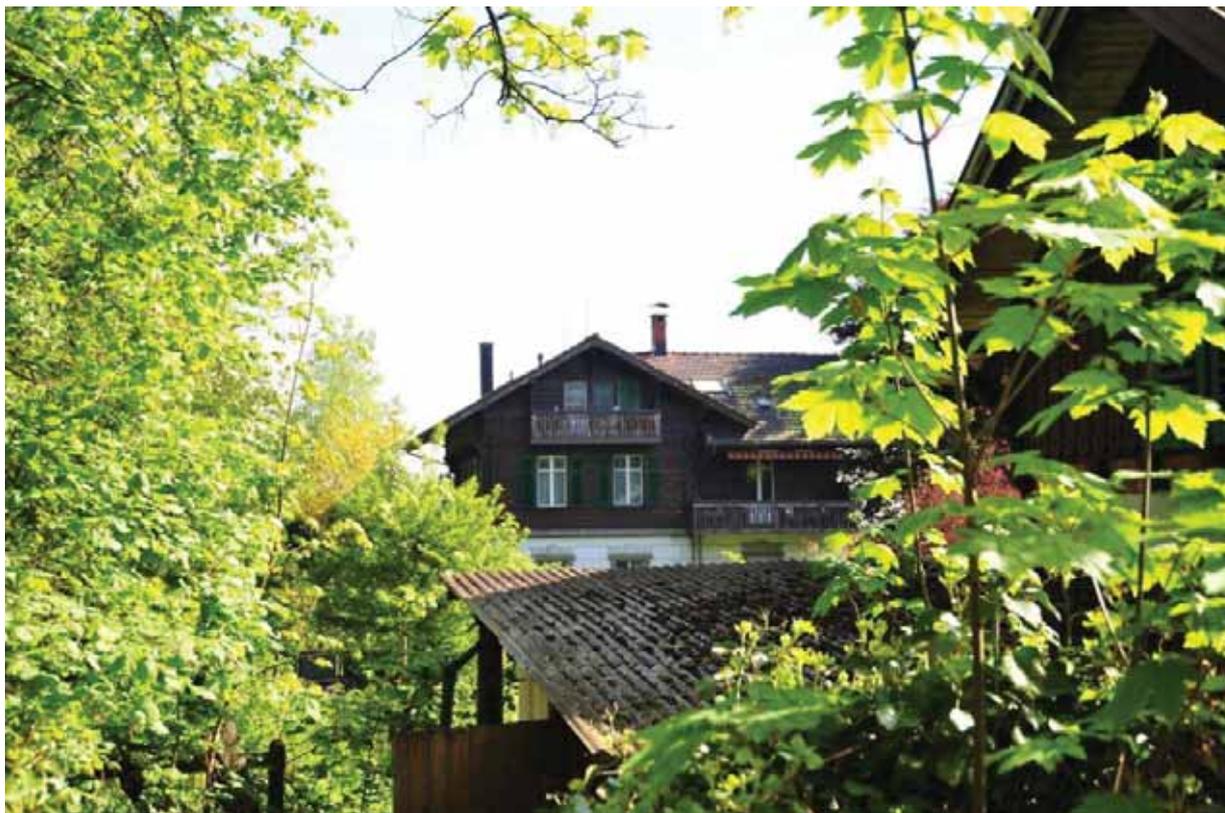
Ansicht von Süden her: Gebäude im Chalet-Stil über gemauertem Erdgeschoss.

Es handelt sich um ein Gebäude im Chalet-Stil über einem gemauerten Erdgeschoss mit horizontaler Verputzbänderung und bossierten Quadern an den Ecken und oberhalb der Fenster. Überfangen wird es von einem Satteldach mit je einem aus der Achse verschobenen Quergiebel an der Nord- und Südseite. Die weit herausragenden Pfetten werden durch Konsolen gestützt.

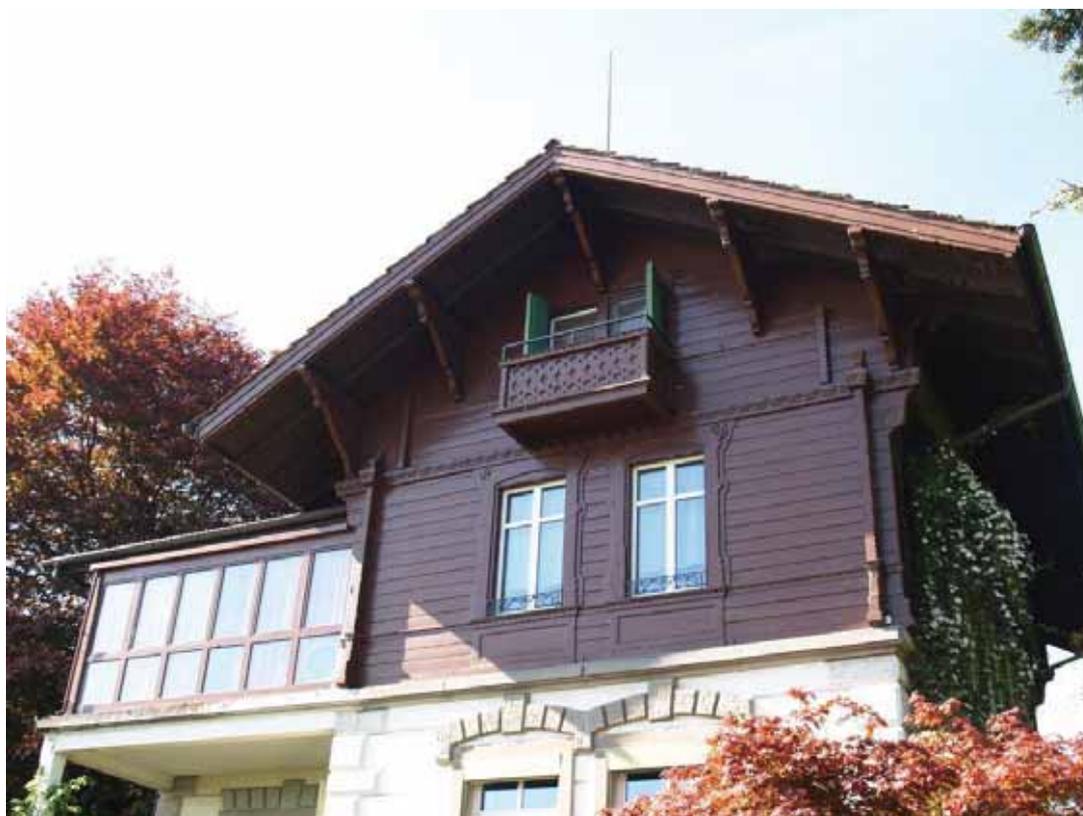
Quergiebel der Nordfassade: Die weit herausragenden Pfetten werden durch Konsolen gestützt. Die Veranda links hätte subtiler gestaltet werden können.

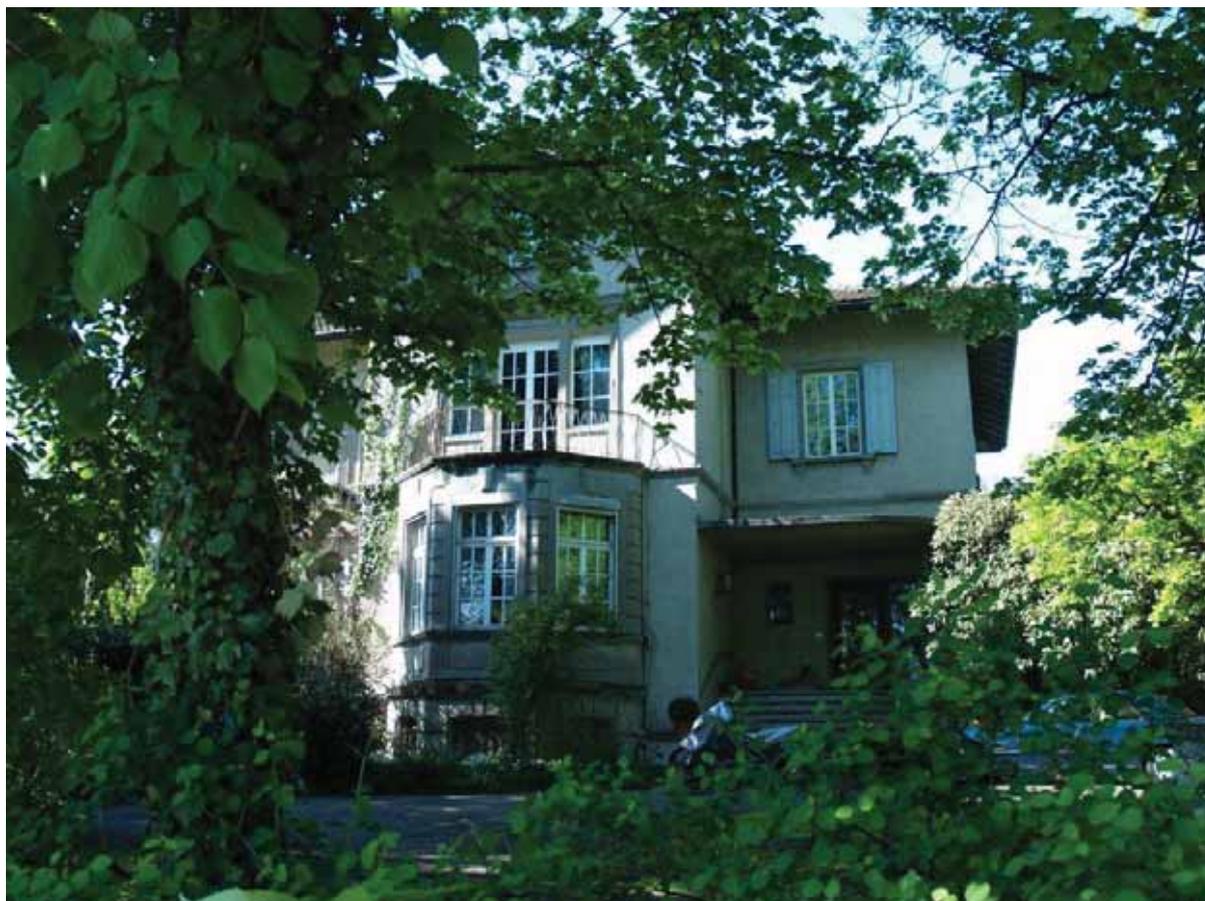
Nordfassade mit Mittelrisalit und polygonalem Erker.

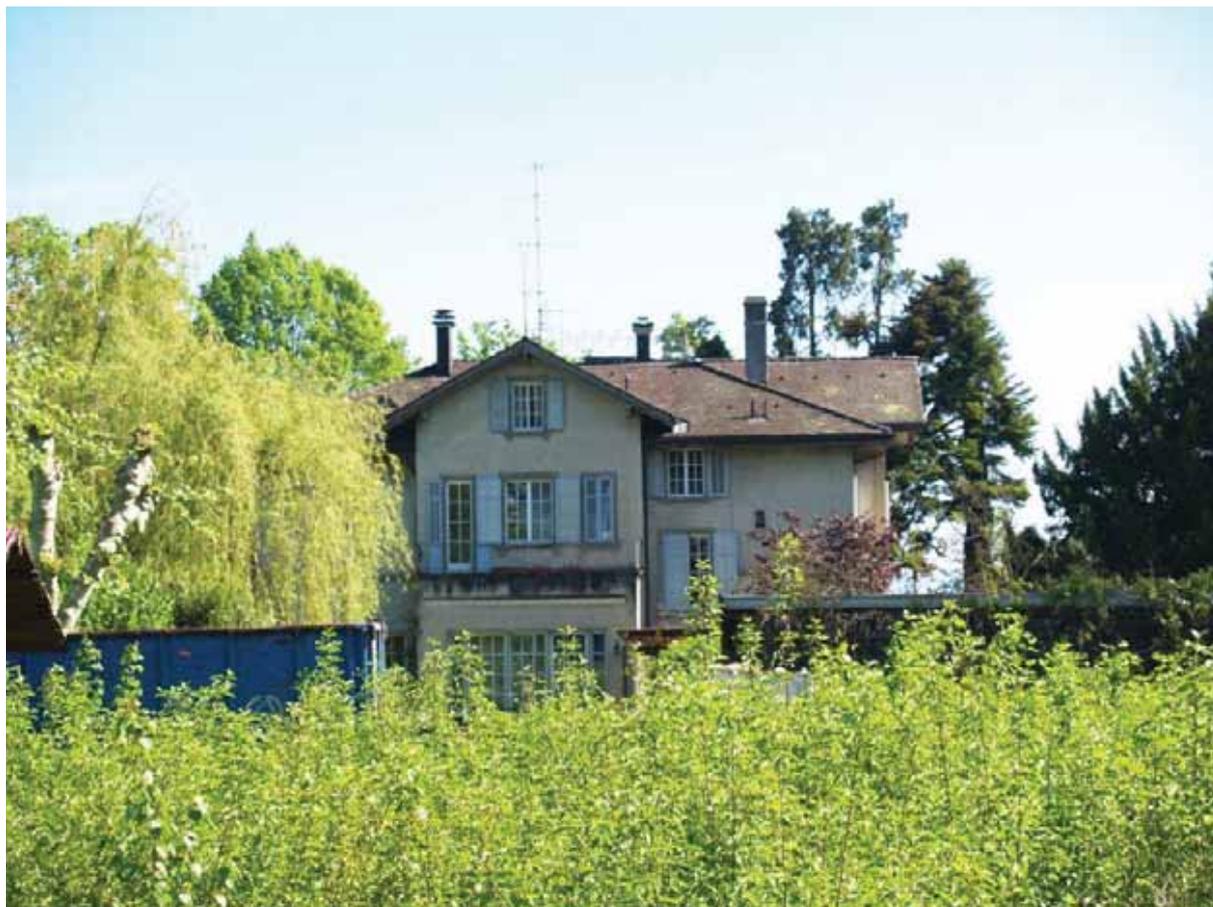
Südfassade vom Park aus gesehen.

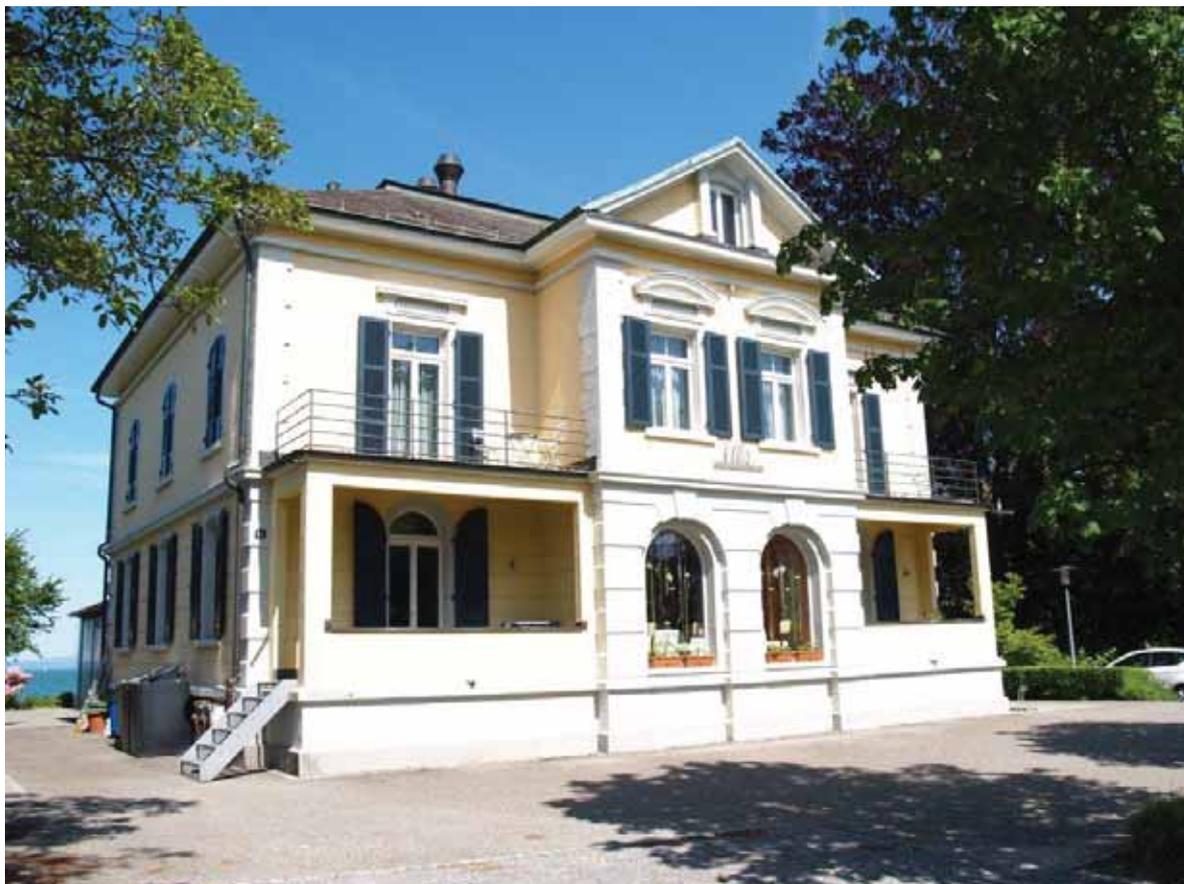
Frontseite mit übergiebeltem Mittelrisalit.

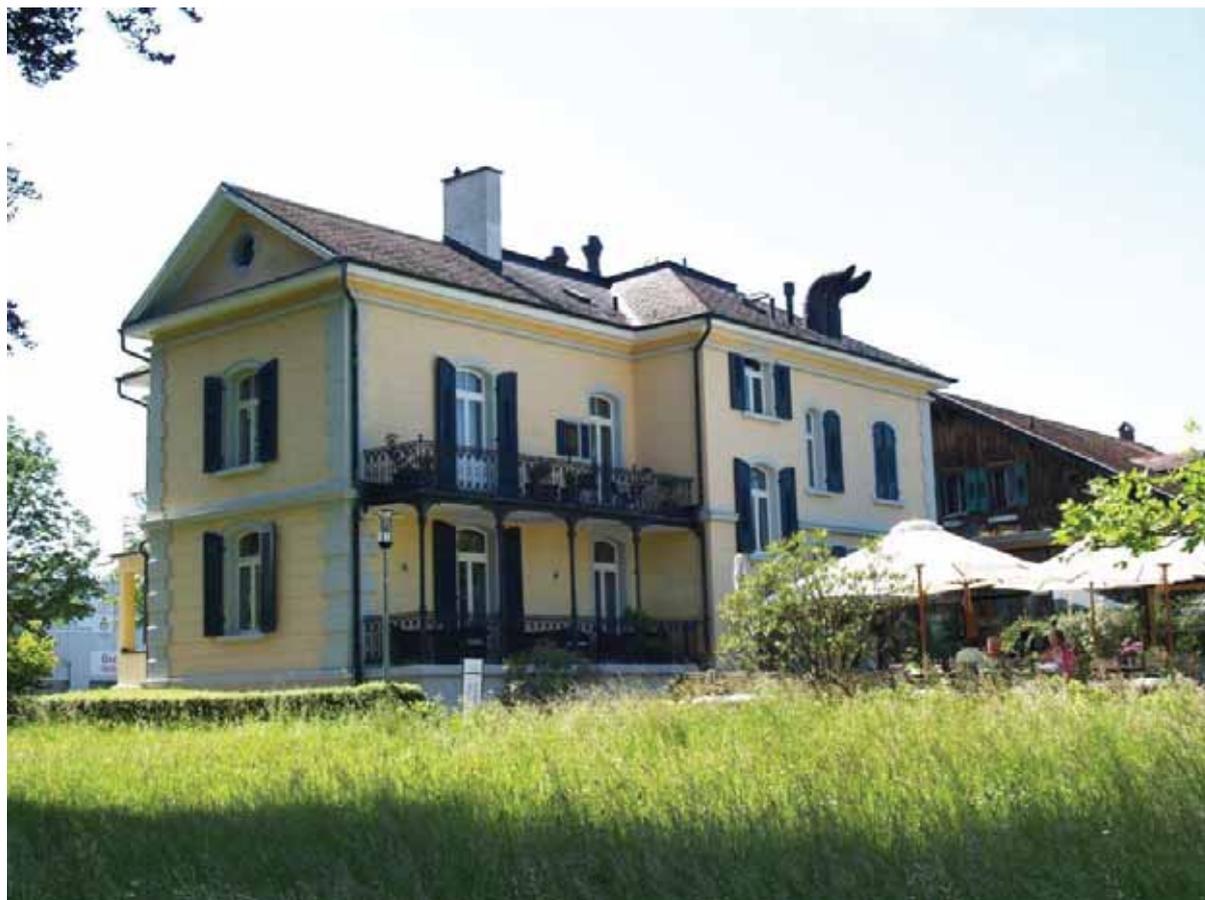
Seeseite mit Balkonen mit eisernen Säulen und Geländern.

Es handelt sich um ein zweigeschossiges Gebäude über unregelmässigem Grundriss mit einem Mittelrisalit an der Westseite und einem schmalen Baukörper an der Südseite. Diesem sind an der Ostseite Balkone mit eisernen Säulen und Geländern vorgelagert. Die Ecken sind durch leicht hervortretende Quader, das Erdgeschoss ist durch eine horizontale Verputzbänderung gekennzeichnet. Die Fenster des ersten Obergeschosses der Frontseite werden durch horizontale Verdachungen resp. beim Mittelrisalit zusätzlich durch Segmentbogen betont.

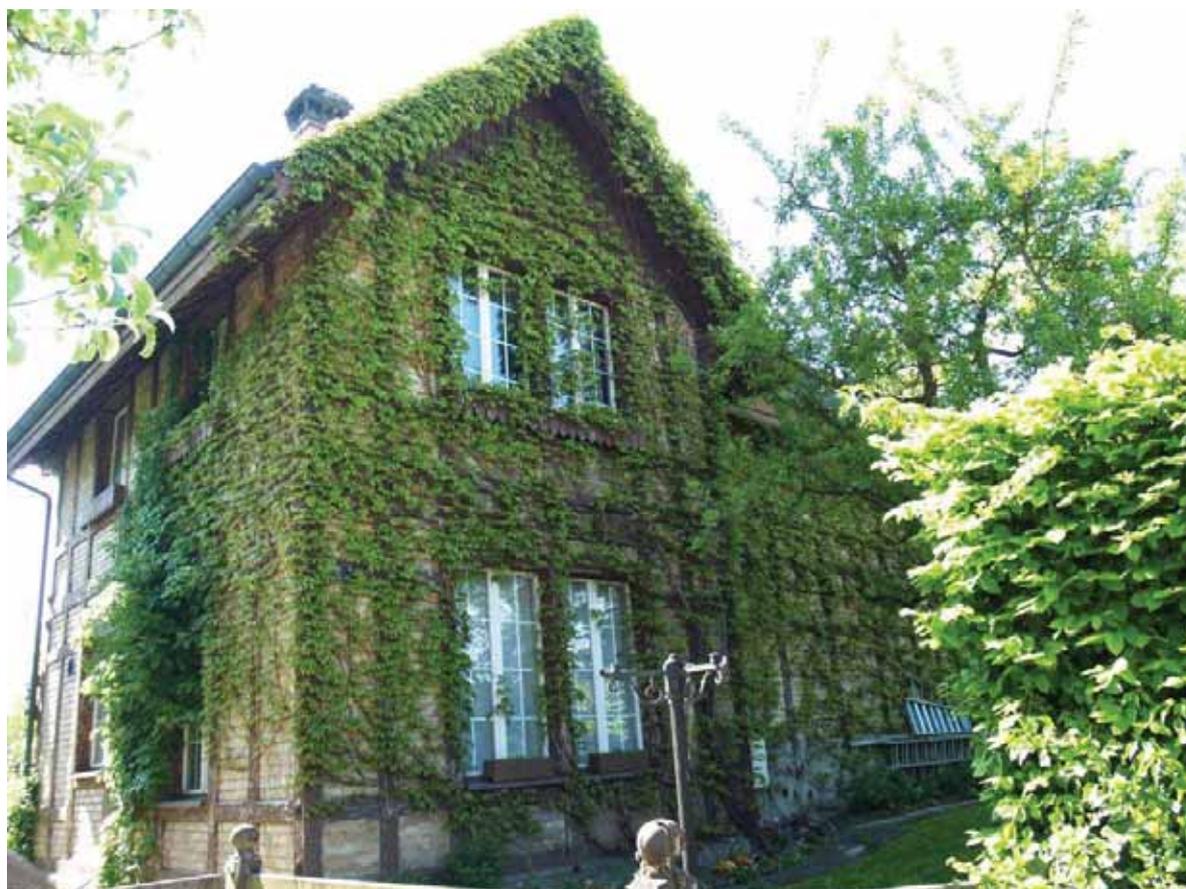
Blick auf die Westseite. Man beachte das Sichtfachwerk.

Es handelt sich um einen über L-förmigem Grundriss errichteten Heimatstil-Bau mit je einem Eckrisalit an der West- und an der Ostseite. Überfangen wird er beim längeren Gebäudeteil von einem Sattel-, beim kürzeren von einem Walmdach.

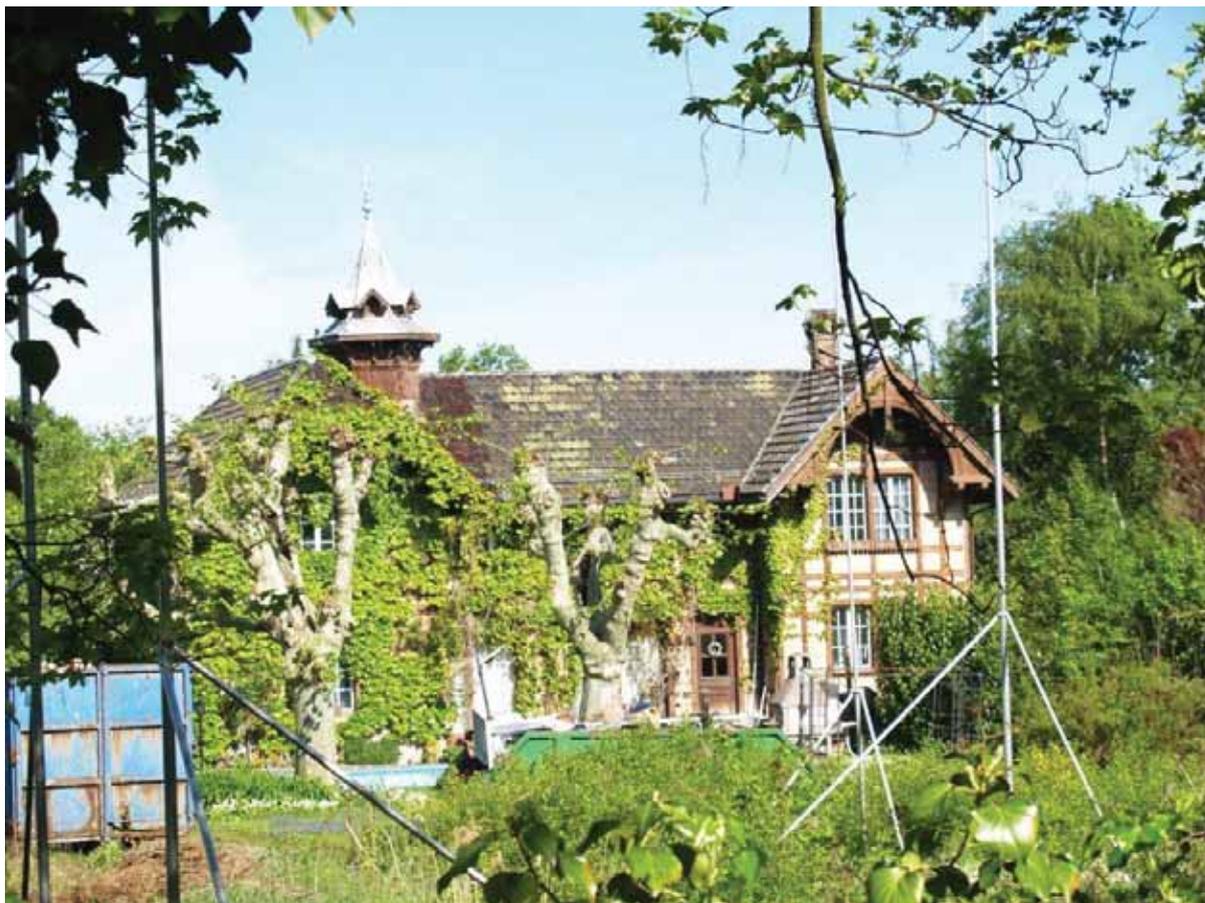
Ostseite mit Dachreiter.
