Gemeinde Goldach

Geschützte Ortsbilder, Kulturobjekte und Archäologische Objekte

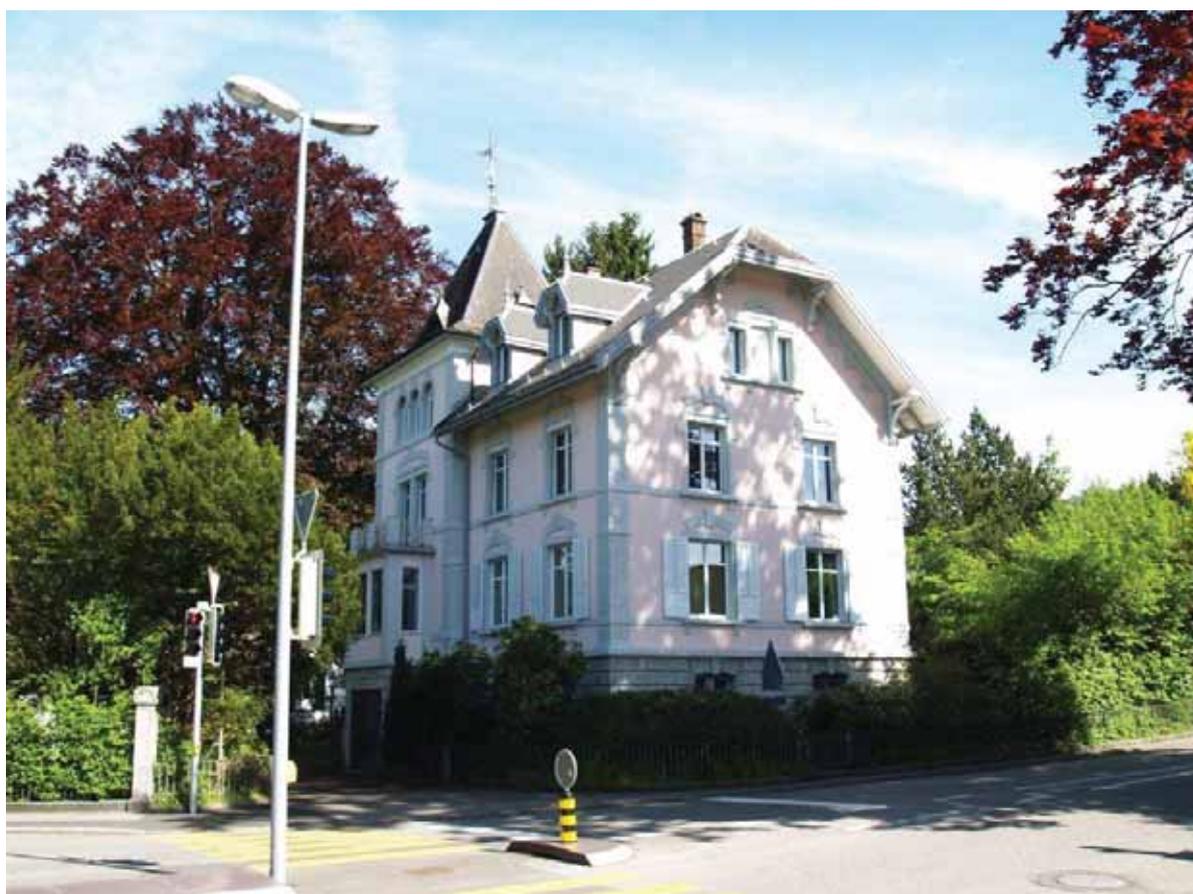
Ansicht von Westen. Ursprünglich setzten rote Backsteine an den Ecken und oberhalb der Fenster farbliche Akzente. Backstein wurde zu jener Zeit für „bessere“ Gebäude verwendet. Durch einen neuen Farbanstrich nach 1999 wurde die Materialität jedoch verunklärt.

Es handelt sich um ein dreigeschossiges Gebäude mit bossierter Sockelzone, das von einem Krüppelwalmdach überfangen wird. An der Südseite schliesst ein Mittelrisalit an, der ebenfalls von einem Krüppelwalmdach gedeckt wird, an der Nordostecke ein Turm mit einem Altan an der Nordseite und einem Walmdach als Abschluss. Ursprünglich setzten rote Backsteine an den Ecken und als Flachbogen oberhalb der Fenster farbliche Akzente. Durch den neuen Farbanstrich nach 1999 sind diese und vor allem die Materialität jedoch stark verunklärt.

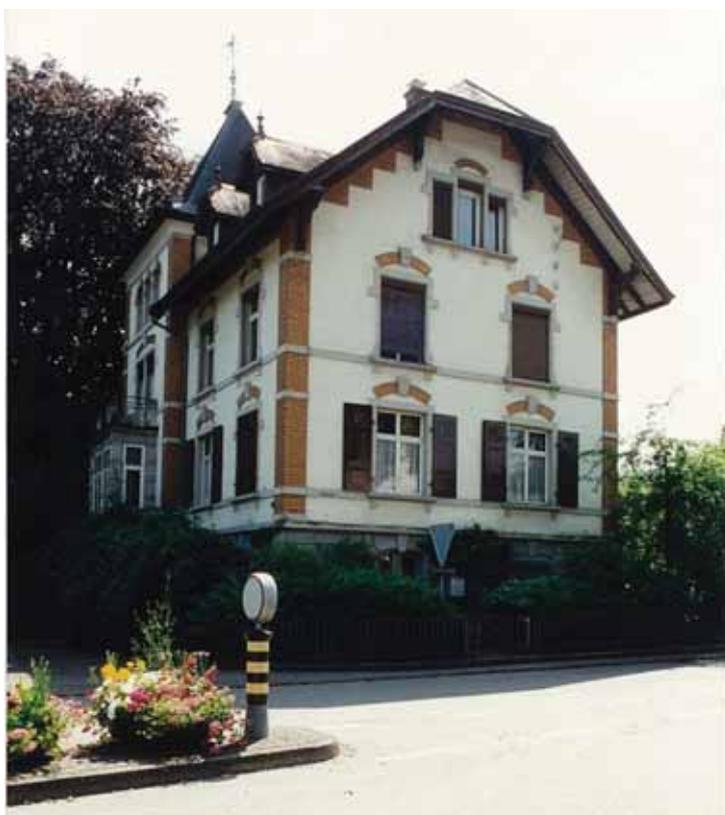
Nordwestecke vor dem neuen Farbanstrich (Aufnahme 1999).

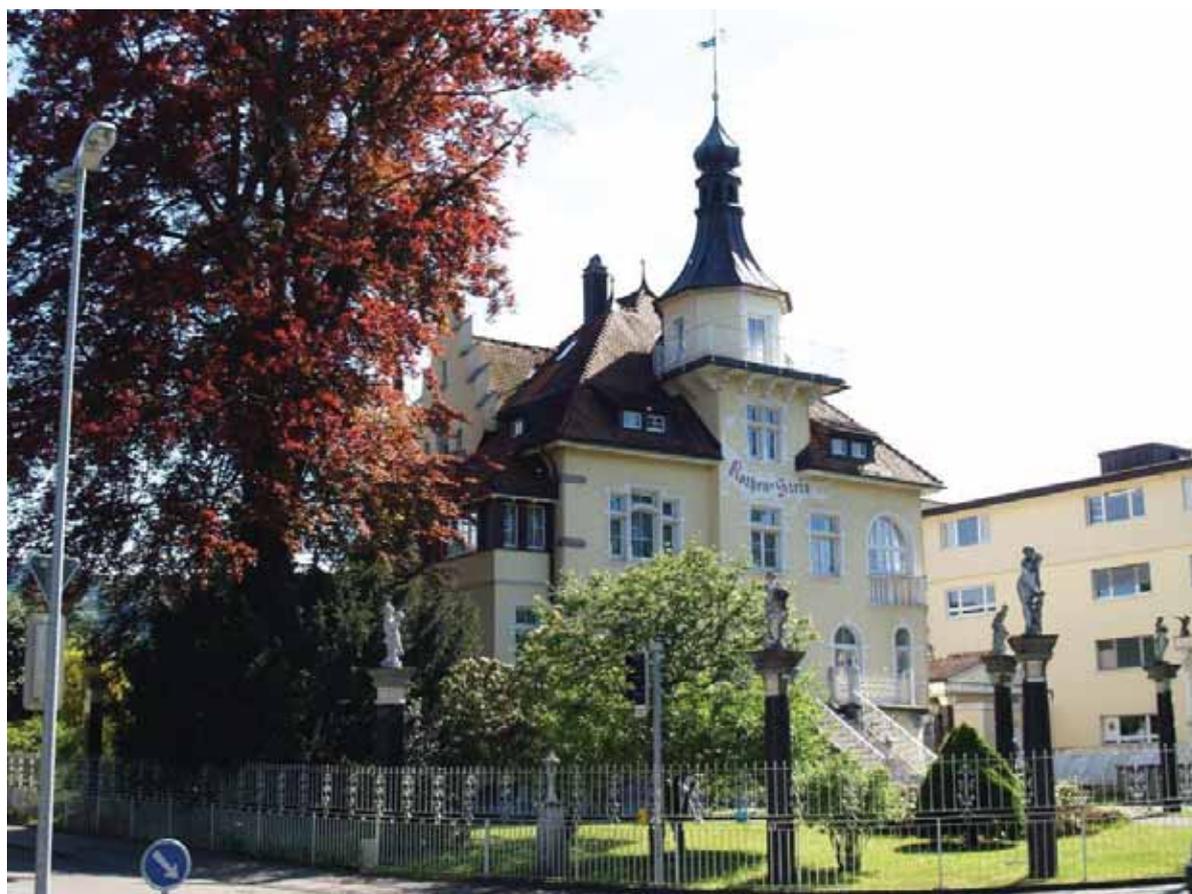
Nordseite. Die Villa Rothenstein wird von einer Grünfläche umgeben, die jedoch leider nicht von Bäumen, sondern einem Statuenwald gleich von zahlreichen hohen Pfeilern mit an der Antike orientierten Statuen dominiert wird.

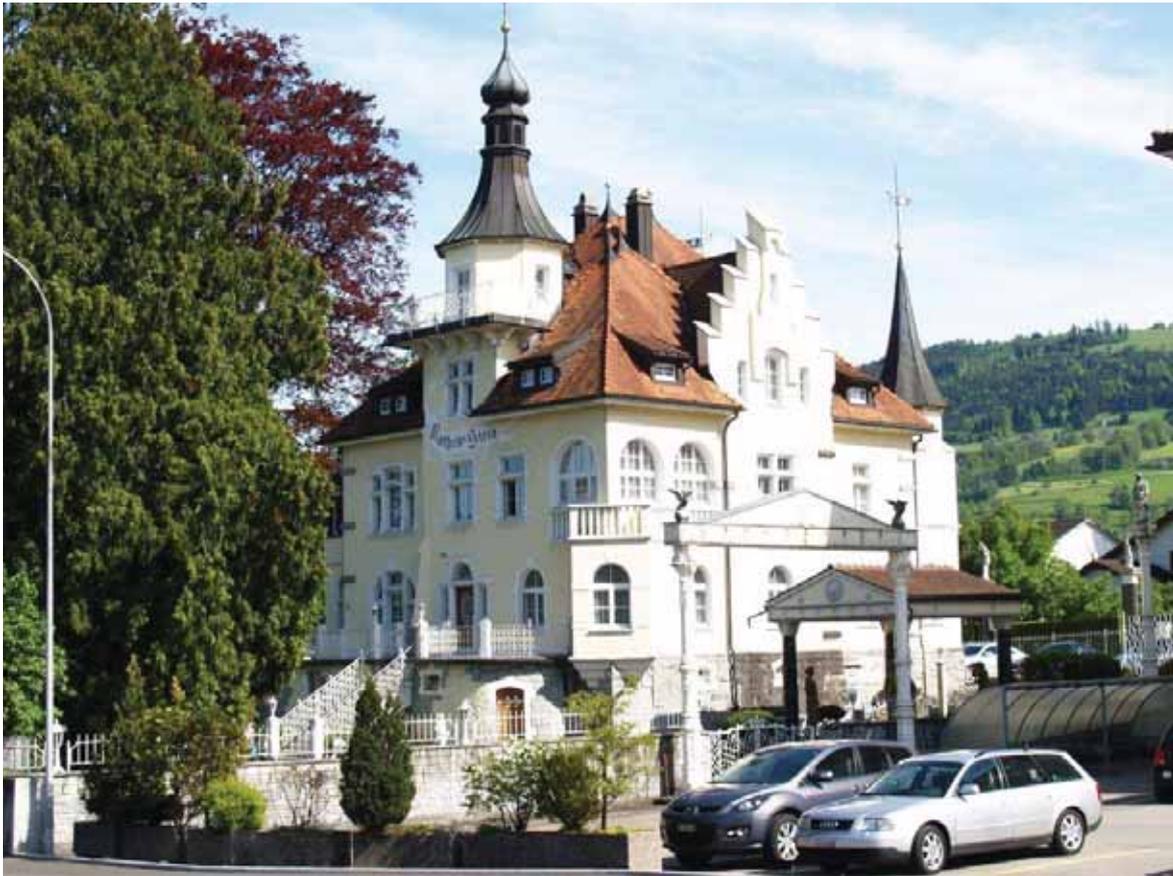
Nordwestecke. Das heutige Aussehen wird durch eine Umgestaltung von 1993 im gotischen Burgenstil mit klassizistischen Elementen – darunter wiederverwendete Skulpturen und Säulen vom ehemaligen Verwaltungsgebäude der Versicherungsgesellschaft Helvetia in St.Gallen – geprägt. Das ursprüngliche Äussere ist jedoch mit der Villa Flurhof am anderen Ende der Florastrasse vergleichbar, die zur gleichen Zeit ebenfalls für den St.Galler Kaufmann August Gerig errichtet worden ist.

Es handelt sich um ein dreigeschossiges Gebäude mit bossierter Sockelzone, das von einem Walmdach überfangen wird. Die Front ist durch einen das Dach durchbrechenden Turm, einen breiten Altan, zu dem eine Treppe führt und einen Eckerker gekennzeichnet. An der Ost- und an der Westseite erhebt sich je ein Stufengiebel. An der Südseite befindet sich ein Mittelrisalit, der von einem Walmdach gedeckt wird und ursprünglich von Balkonen flankiert wurde. Ab 1993 wurde das Gebäude von René Lehner für die Nouvag AG (Beda Hutter) stark umgestaltet (gotischer Burgenstil mit klassizistischen Elementen). Dabei schloss man unter anderem die Balkone und setzte Türme darauf.

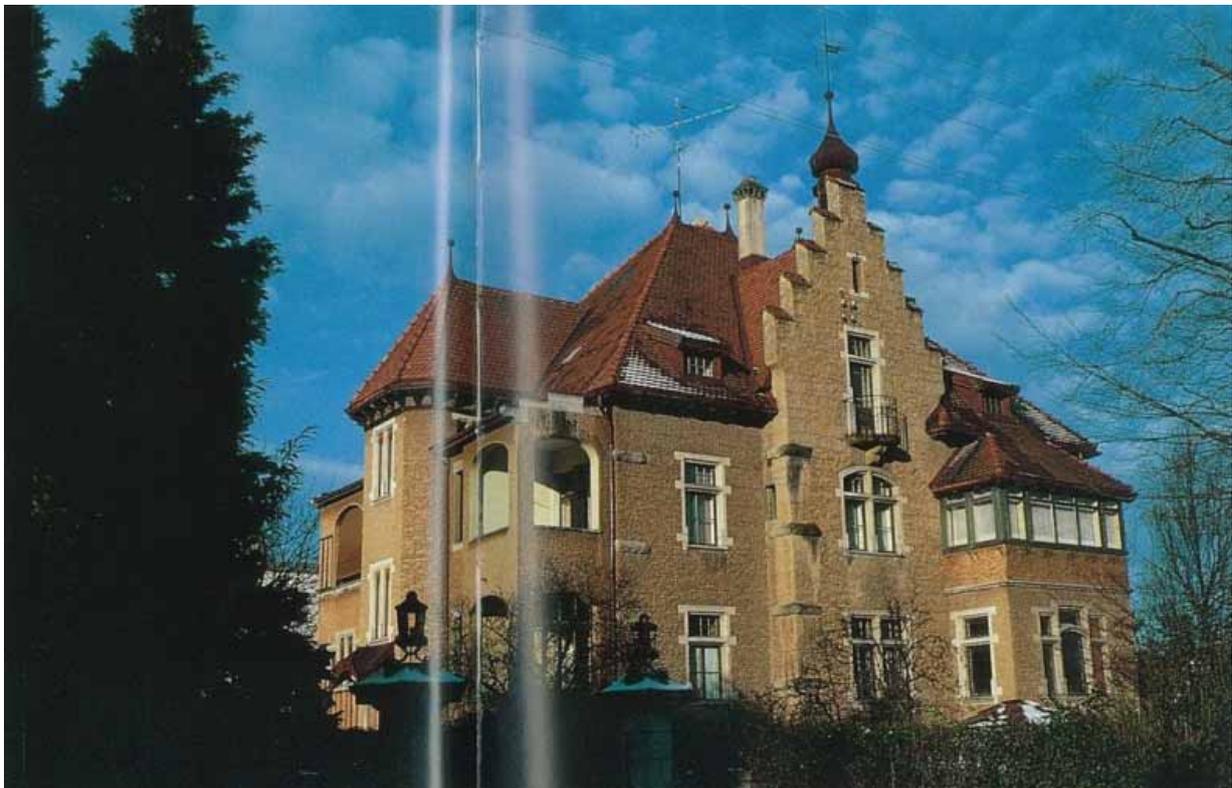
Ostseite (vor der Umgestaltung von 1993).

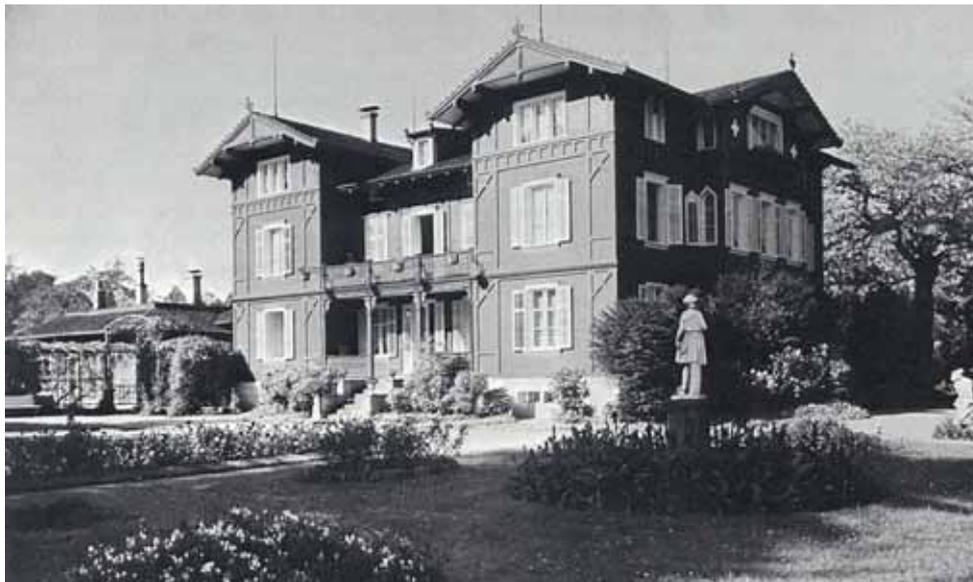
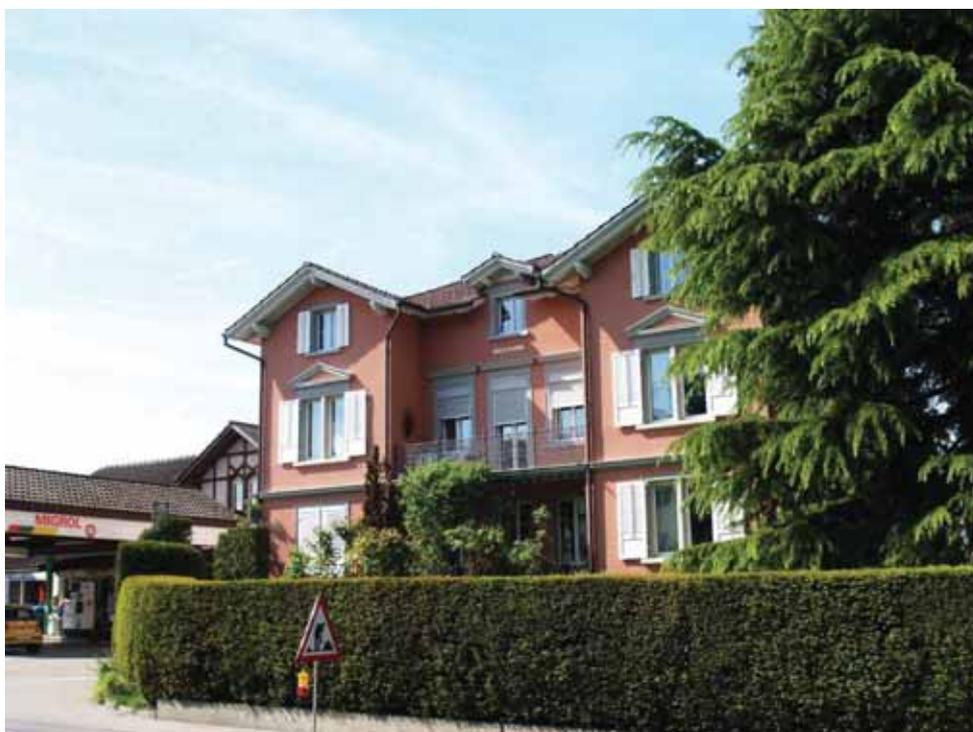
Jacob Roth, Bauherr der Villa Flora ab 1881, orientierte sich an der königlich-württembergischen Villa Seefeld. Man vergleiche den Zustand der nach dem Zweiten Weltkrieg abgebrochenen Villa Seefeld (oben) mit der Villa Flora: Beide Bauten sind dreigeschossig, verfügen über vergiebelte Eckrisalite und eine zurückversetzte Mittelpartie mit Balkon.

Es handelt sich um ein zweieinhalbgeschossiges Gebäude unter einem Walmdach mit zwei Eckrisaliten und einem kleinen Quergiebel an der Vorderseite. Das Erdgeschoss und das erste Obergeschoss werden durch ein Gesims voneinander geschieden, wobei die Betonung auf dem Obergeschoss der Front liegt: Während die Fenster des Erdgeschosses einfach gehalten sind, werden diejenigen des Obergeschosses an den Seiten durch ein horizontales Gesims und an den Eckrisaliten durch einen Giebel abgeschlossen. Ausserdem kennzeichnet ein Balkon mit einem schmiedeeisernen Geländer die Hauptansichtsseite. Nach 1999 wurde das Gebäude renoviert (neuer Farbanstrich).

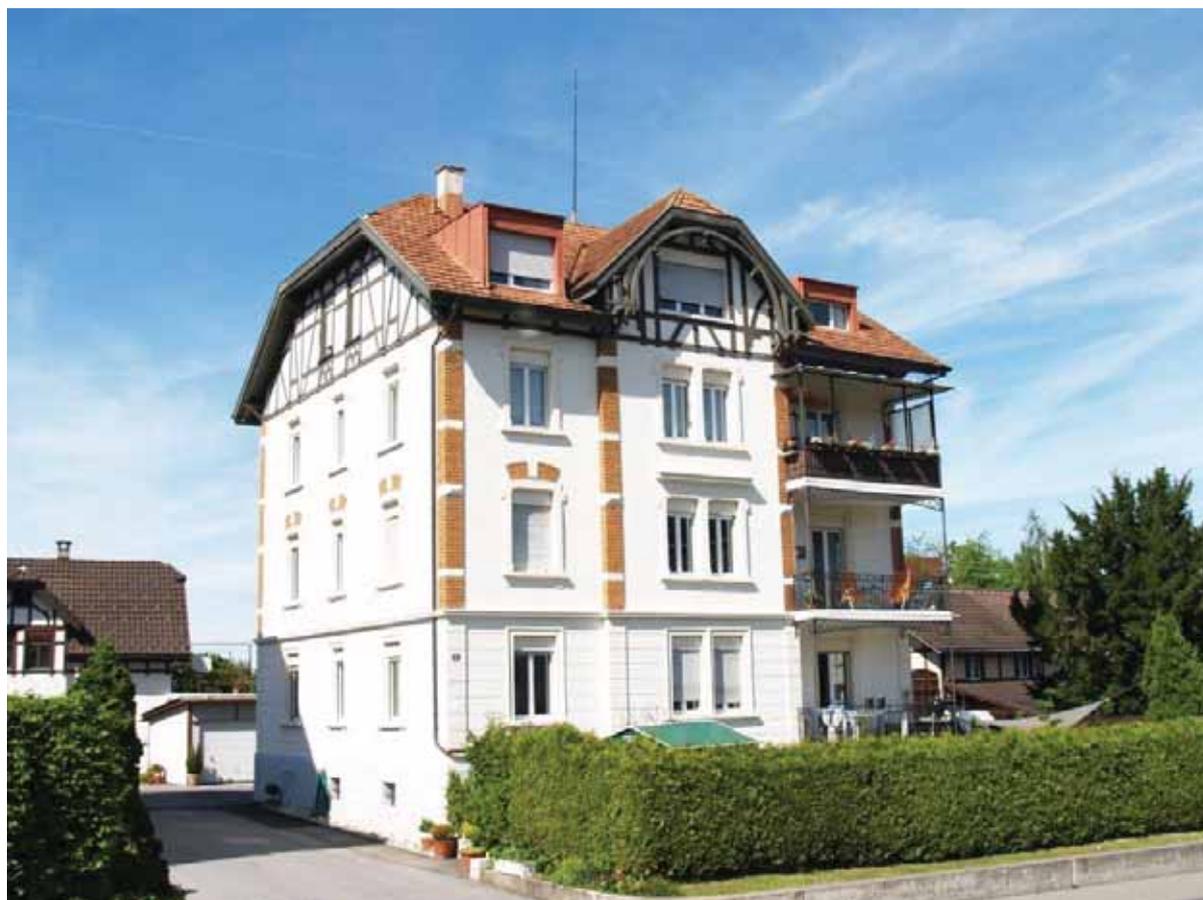
Südwestecke. Die beiden Obergeschosse werden durch Pfeiler und Flachbogen aus roten Backsteinen mit weissen Diamantquadern farblich akzentuiert.

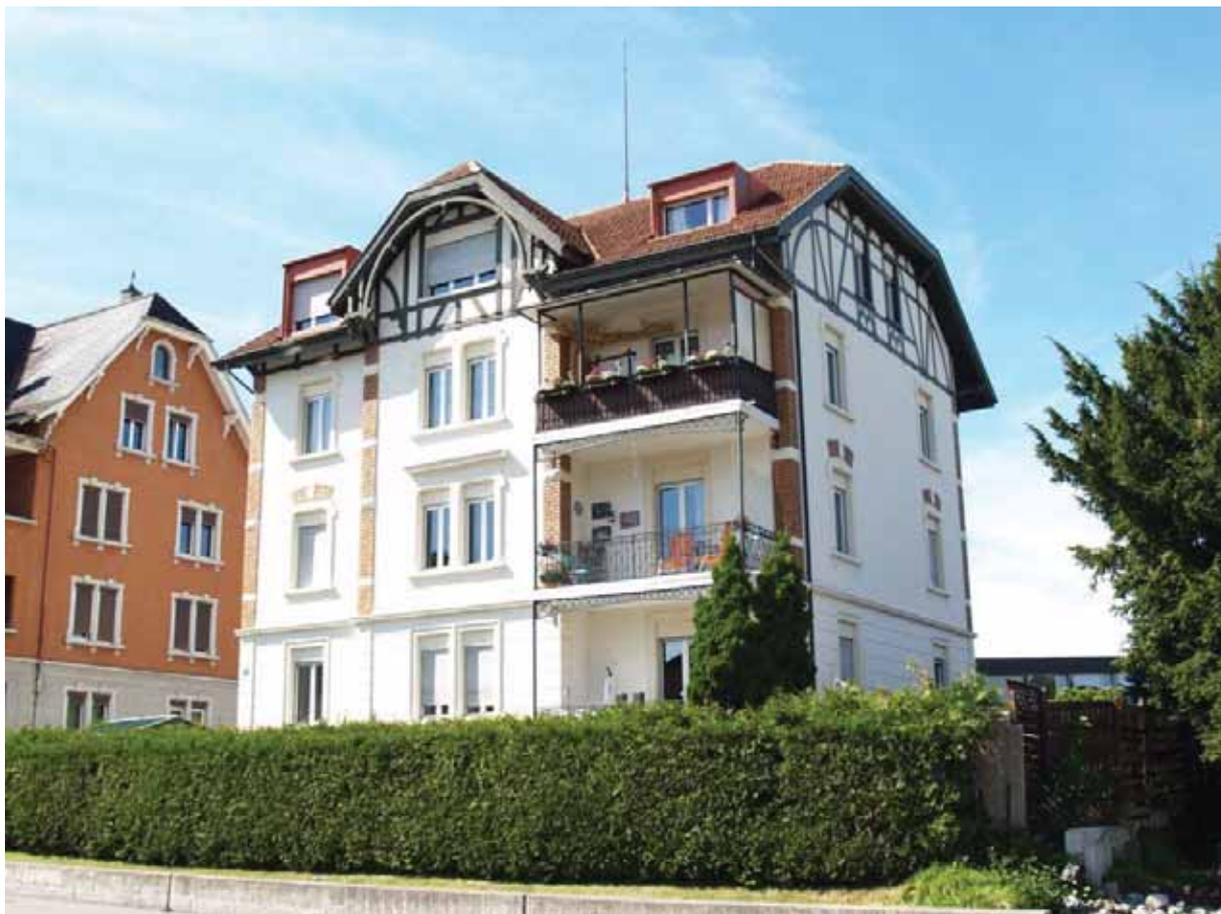
Nordostecke. Die Giebelfelder sind jeweils in Fachwerk errichtet.

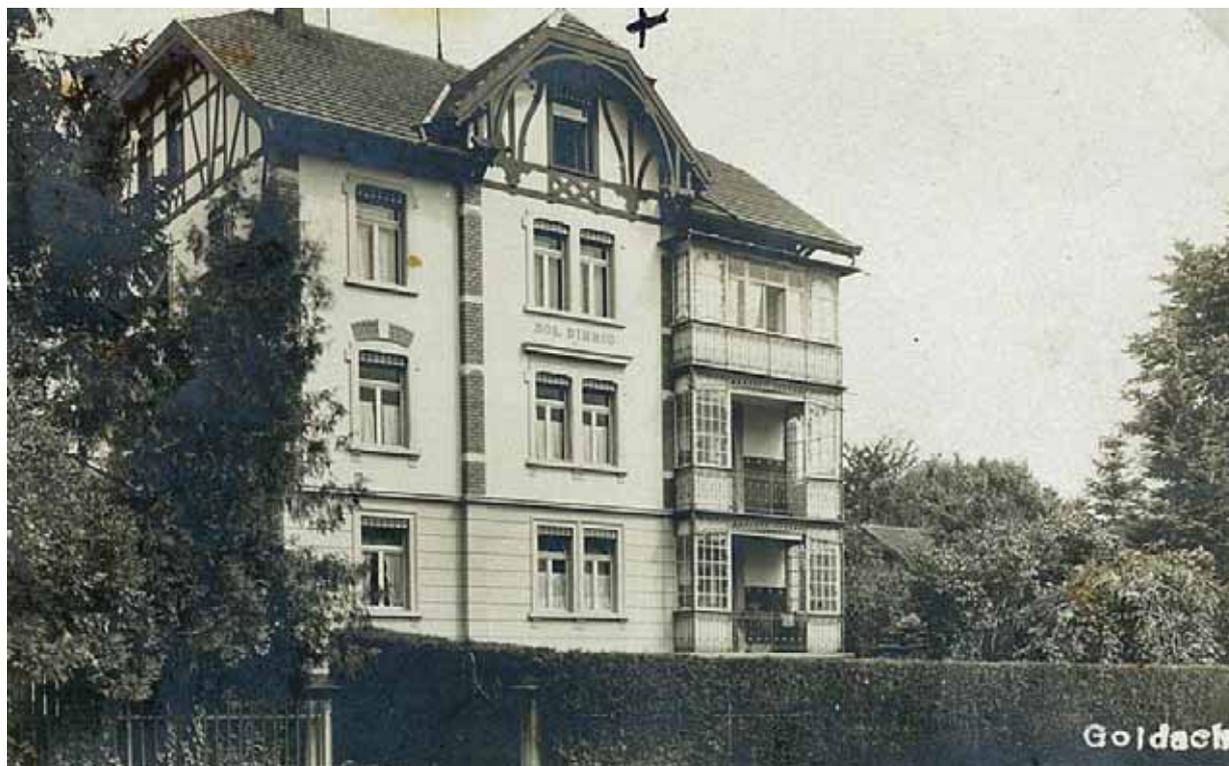
Aufnahme um 1930-40. Man beachte die damals noch geschlossenen Balkone rechts sowie den Schriftzug „Sol Diario“ über dem Fenstersturz des ersten Obergeschosses

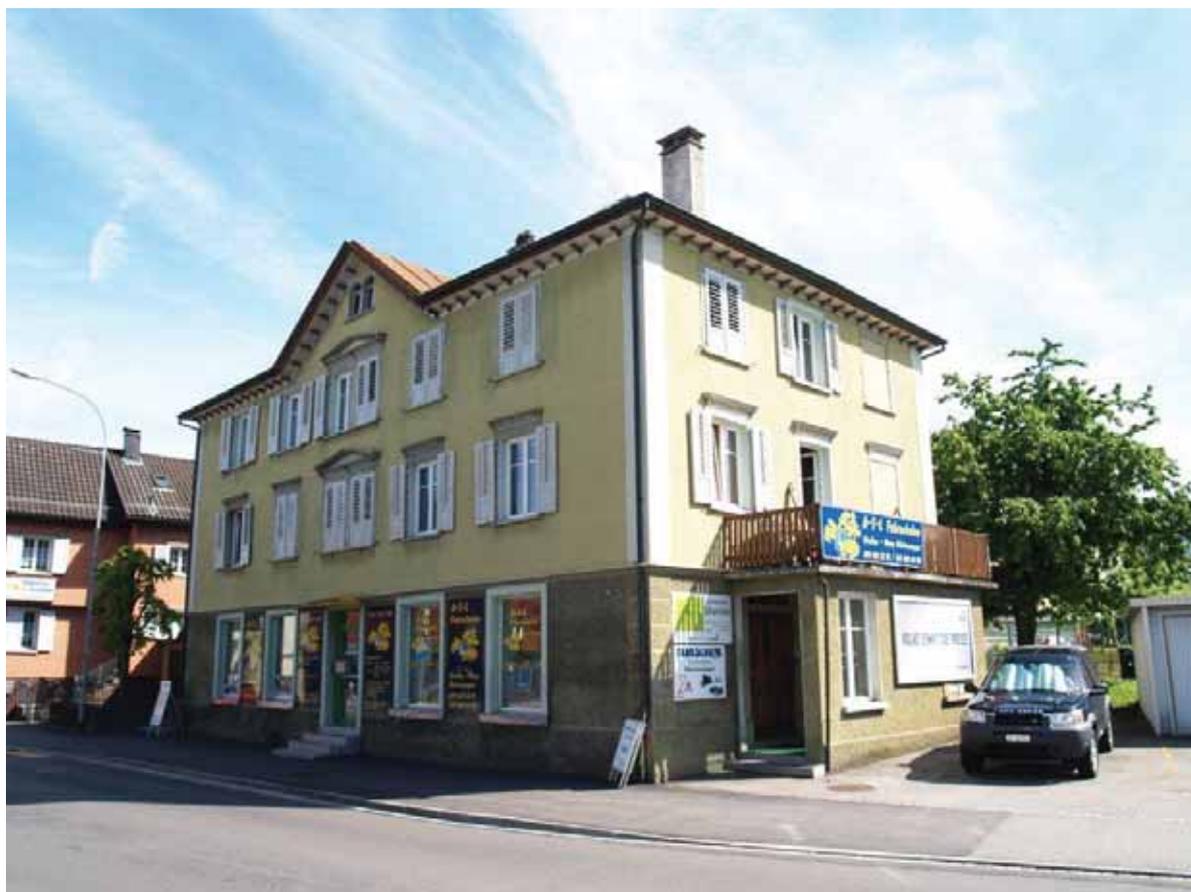
Nordwestseite. Die Fenster des ersten Obergeschosses werden von horizontalen Verdachungen mit Zahnschnitt resp. in der Mittelachse zusätzlich von einem Giebel überfangen.

Es handelt sich um ein dreigeschossiges Gebäude mit Quergiebel an der Nordseite, das von einem Walmdach überfangen wird. Das als Sockel ausgeschiedene Erdgeschoss wird durch ein Gesims von den beiden Obergeschossen geschieden. Die Fenster des ersten Obergeschosses werden von einem Gebälk mit Zahnschnitt überfangen. Die Fenster der Mittelachse sind zusätzlich durch einen Giebel akzentuiert.

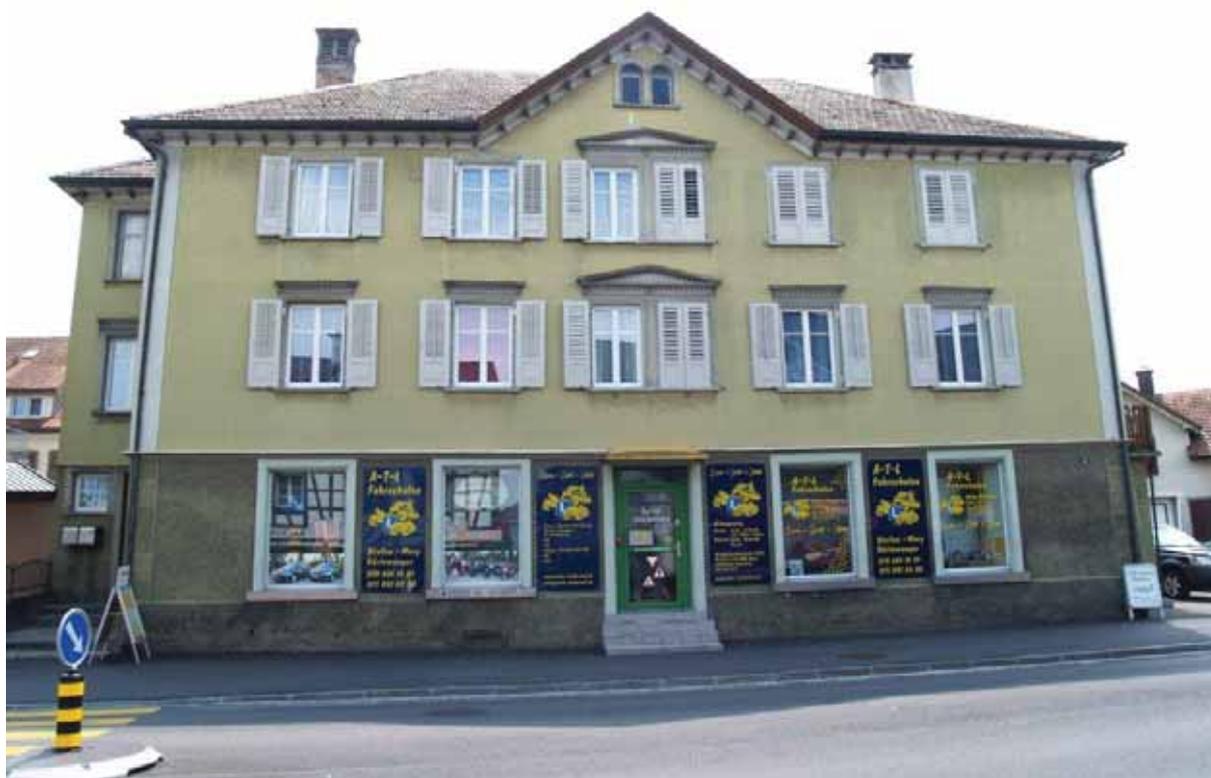
Hauptansicht des dreigeschossigen, klassizistischen Baus. Man beachte die Betonung der Mittelachse sowie die Gliederung in Sockelzone und Obergeschosse.

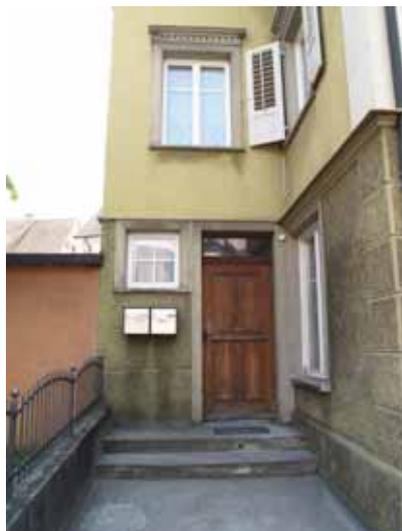
Treppenhaus-Anbau von 1934 für Karl Michel.

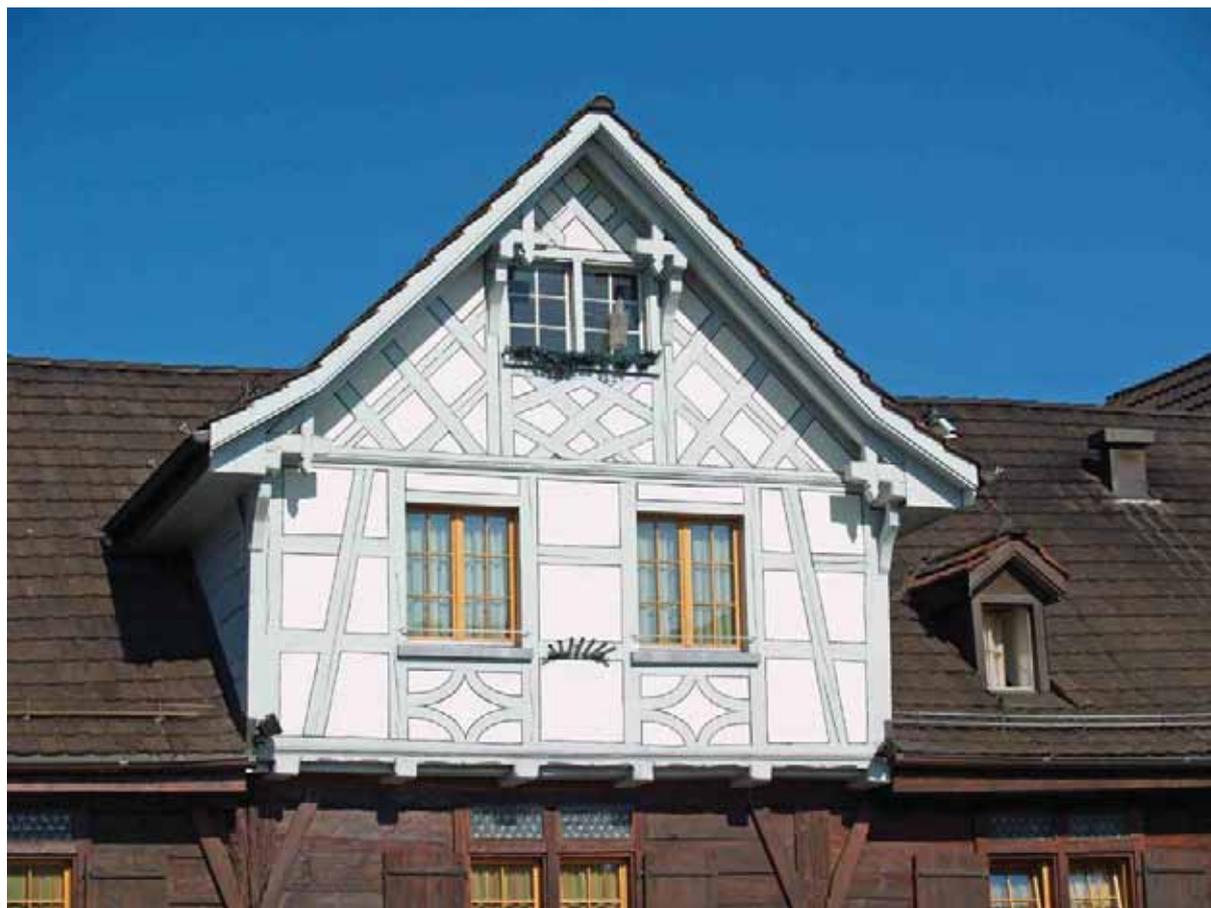
Die blau gefasste Sichtfachwerkkonstruktion und die Flugsparrendreiecke im Quergiebel.

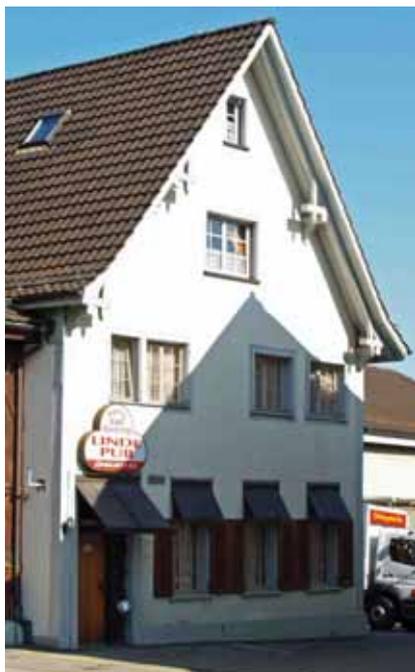
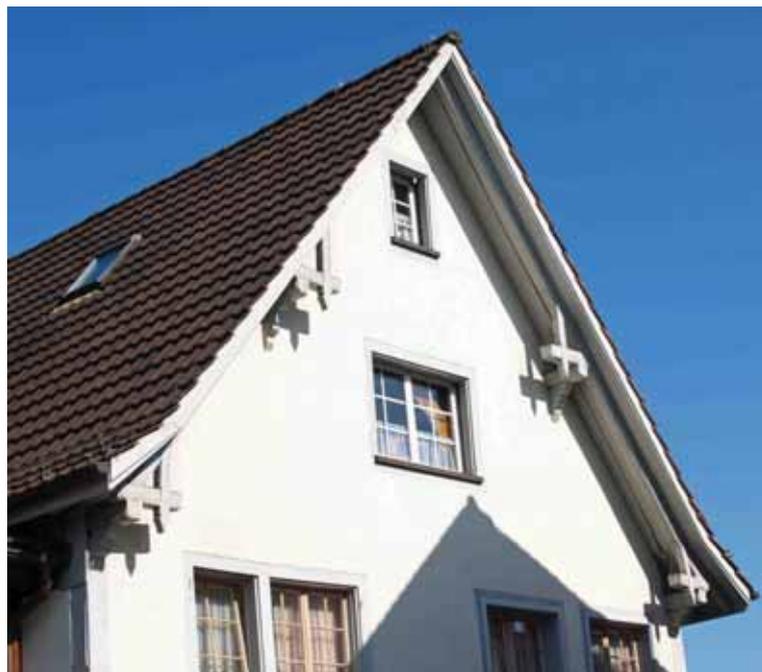
Weiter ist auf die Dachdeckung zu achten. Die Biberschwanzziegel müssen unbedingt beibehalten werden (der grosse Quergiebel und das nördliche Giebeldach sind bereits mit Falzziegeln gedeckt). Ebenfalls sollten keine zusätzlichen liegenden Dachfenster wie auf der nördlichen Giebelseite mehr zugelassen werden. Besser sind stehende oder geschleppte Gauben.

Es versteht sich von selbst, dass die holzsichtige Bohlenständer-Konstruktion auf der Ostseite sowie die Fachwerkfassaden im restauriert-rekonstruierten Zustand beibehalten werden müssen. Wichtig sind auch die Fenster, die immer mit Versprossungen auszustatten sind. Teilweise sind die jetzigen (Kipp)Fenster mit etwas zu dicken Mittelpfosten versehen und die Sprossen nur von aussen aufgesetzt. Denkmalpflegerisch korrekt wäre das sog. Altstadtfenster, wie es beispielsweise von der Firma Vogel hergestellt wird. Auf der Südseite mit dem blau gestrichenen Sichtriegel und im Quergiebel wirkt das beige-braune Fenster zudem fast etwas störend.

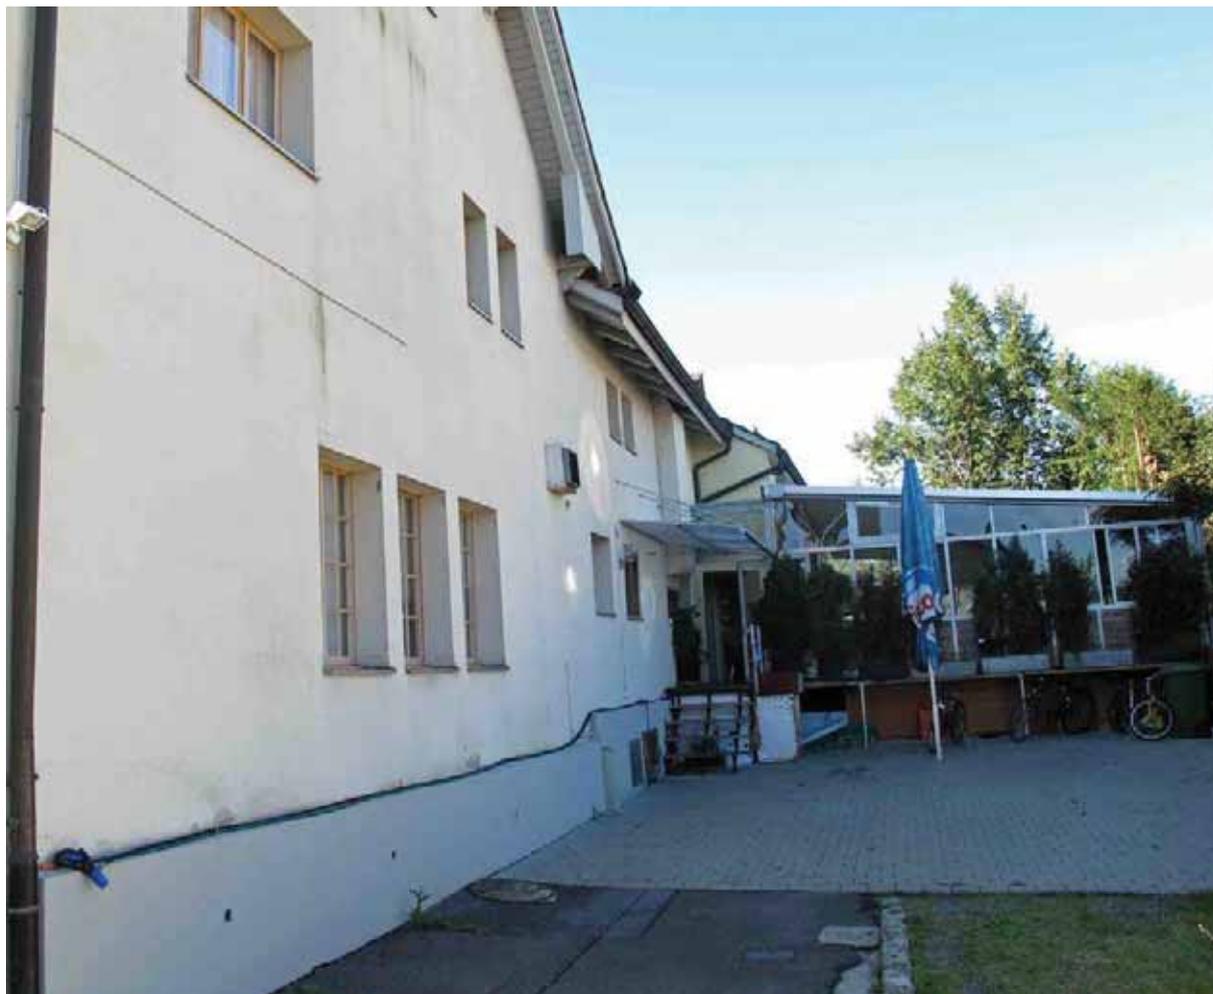
Die Rückseite wurde eher lieblos renoviert.

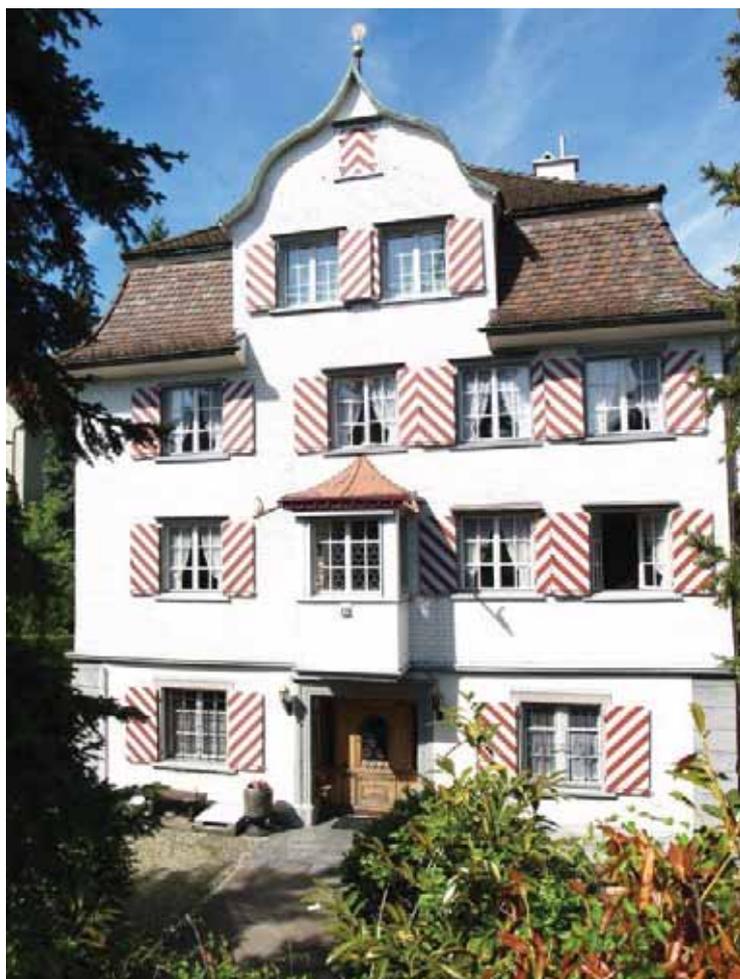
Eingangsseite mit Quergiebel und Erker.

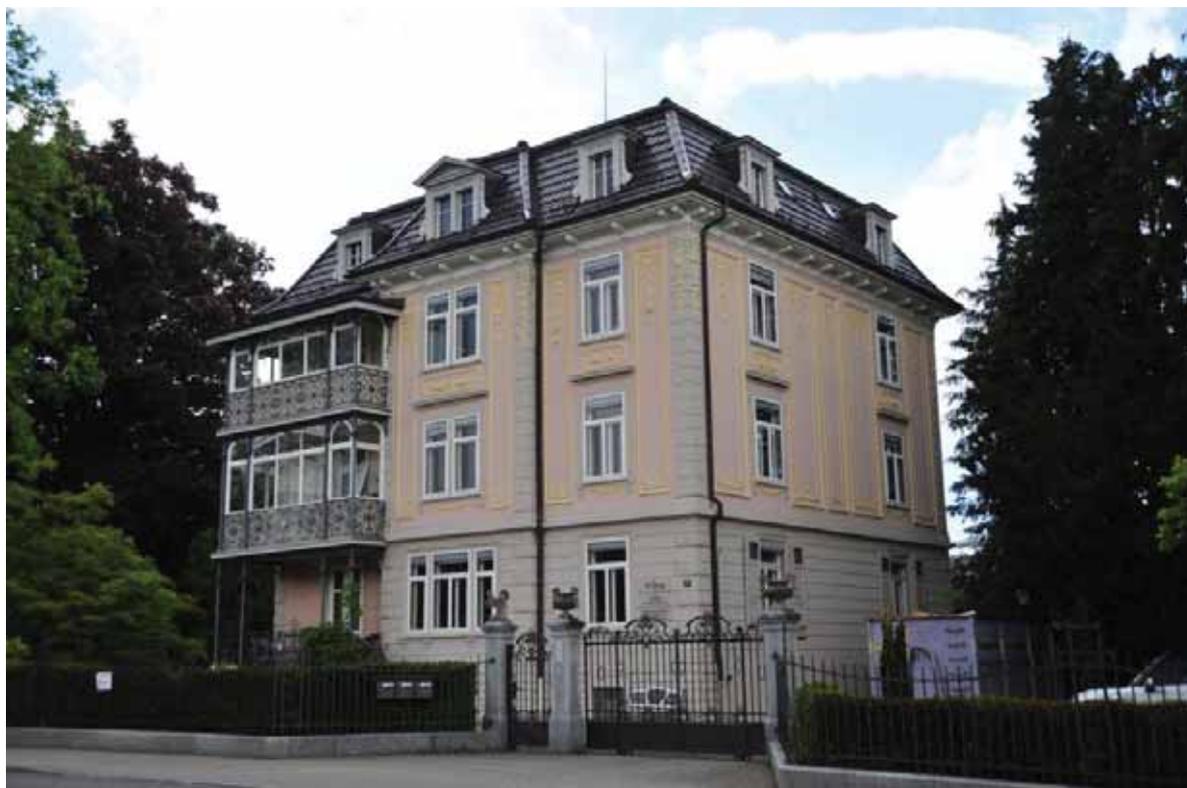
Ansicht von Südosten. Eine Einfriedung mit gusseisernem Tor trennt die Villa und den dazugehörigen Park von der Fahrbahn ab.

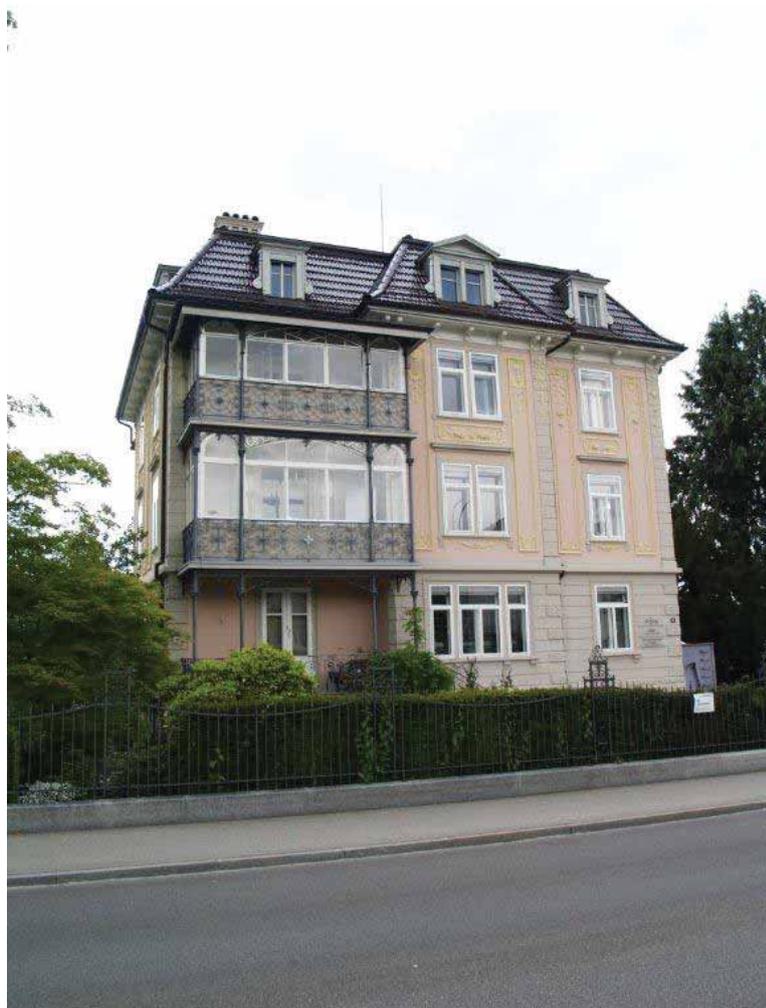
Ansicht von Südwesten. Die Südseite ist durch Balkone mit differenziert gestalteten Geländern und durch feine Stuckaturen gekennzeichnet.

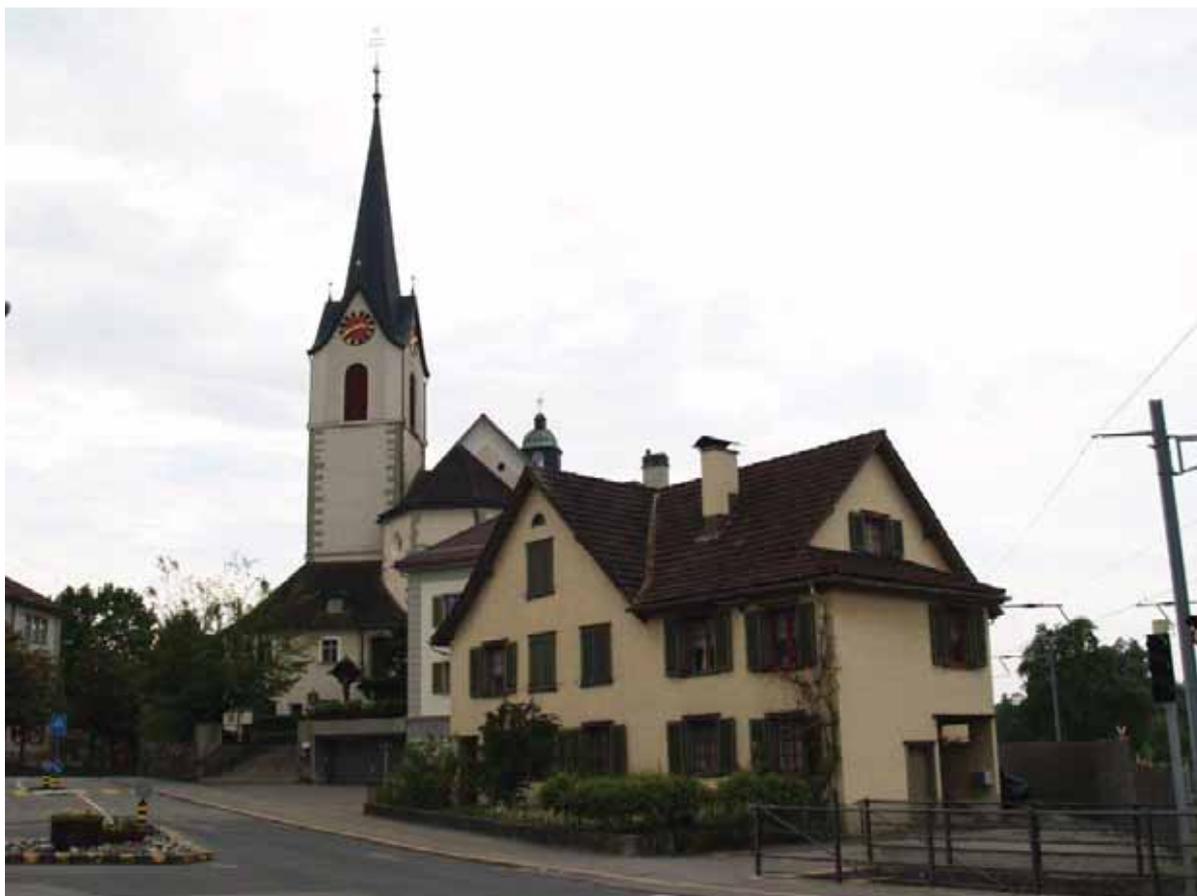
Wohl als Strickbau erstellt (man beachte die knapp vortretenden Pfettenabschlüsse), heute jedoch verputzt. Das zweigeschossige Gebäude wird von einem geknickten Satteldach (Kreuzfirst) überfangen. An der Traufunterseite ist das Dach mit einer Blumenmalerei geschmückt. Die sechsgeteilten Fenster werden von einer horizontalen Verdachung überfangen und von Jalousieläden flankiert.

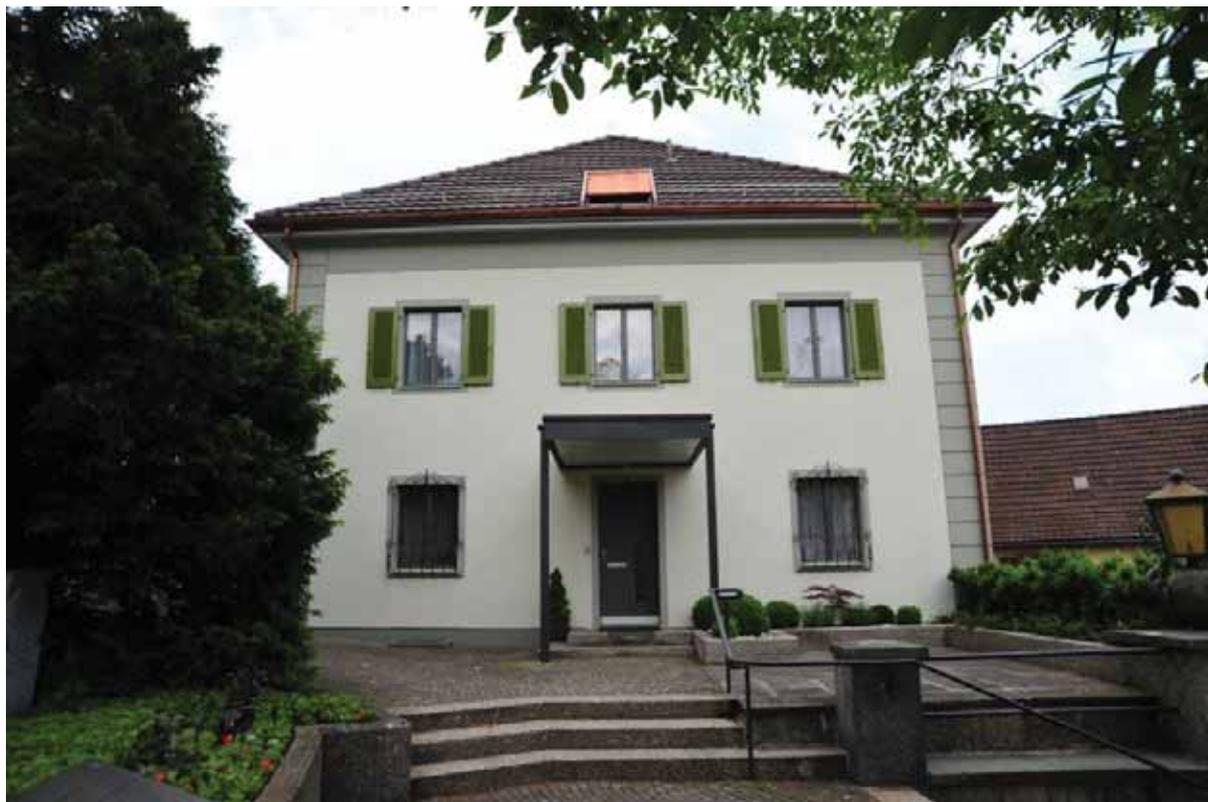
Hochparterre mit dem überdachten, neuen Eingang von Süden.

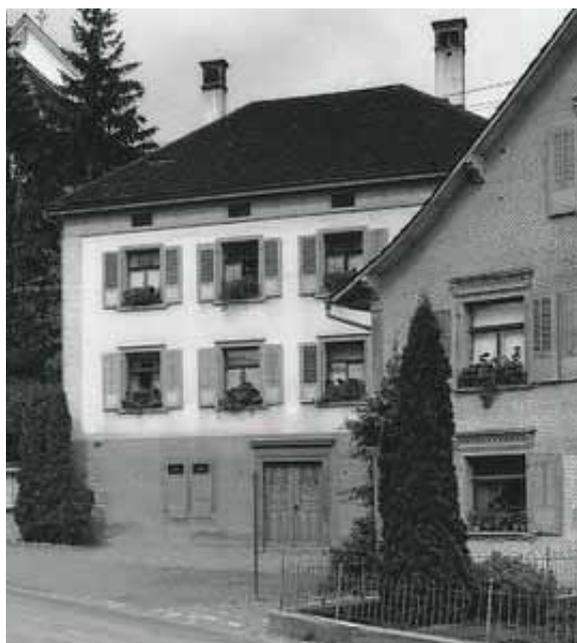
Das Pfarrhaus im weitgehenden Originalzustand. Man beachte den überdachten Haupteingang mit Hartholztüre in dem als Sockel ausgeschiedenen Erdgeschoss, die Fenster mit den originalen Holz-Jalousieläden sowie den Kniestockbereich mit den zu dieser Zeit noch vorhandenen, querrechteckigen Fensteröffnungen.

Dreigeschossiges Massiv- und Fachwerkgebäude über annähernd quadratischem Grundriss mit vier auf drei Achsen. Als Sockel ausgeschiedenes Erdgeschoss mit vertieftem Eingang; die Obergeschosse sind mittels Eckquaderung zusammengebunden. Neue Fenster und Läden. Mit Falzziegeln gedecktes Walmdach. Südlich angebaute Doppelgarage.

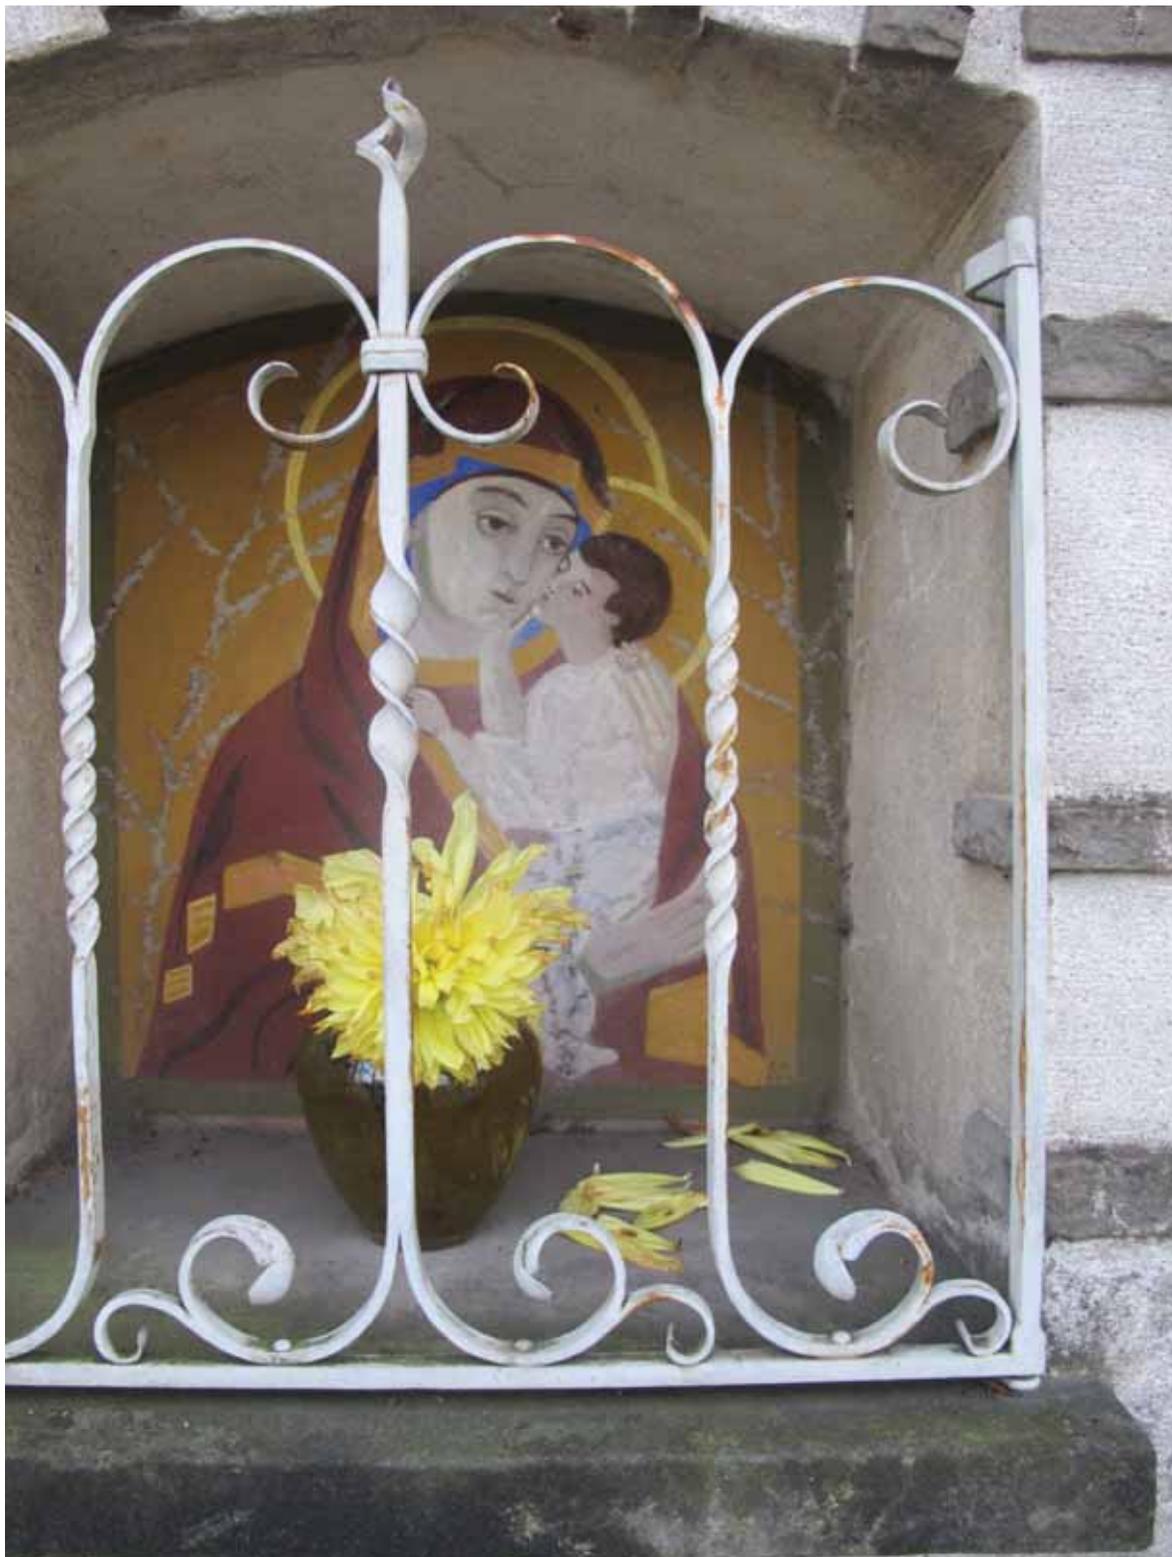
Der Bildstock bei der Verzweigung Bruggmühlestrasse / Warteggweg.

Der Bildstock wurde 1954 vom Künstler Johannes Hugentobler (1897-1955) erstellt. Hugentobler war ein in Appenzell wohnhafter, aus Staad stammender Glas- und Wandmaler und Architekt. Es sollte sein letztes Werk werden.
