Gemeinde Goldach

Geschützte Ortsbilder, Kulturobjekte und Archäologische Objekte

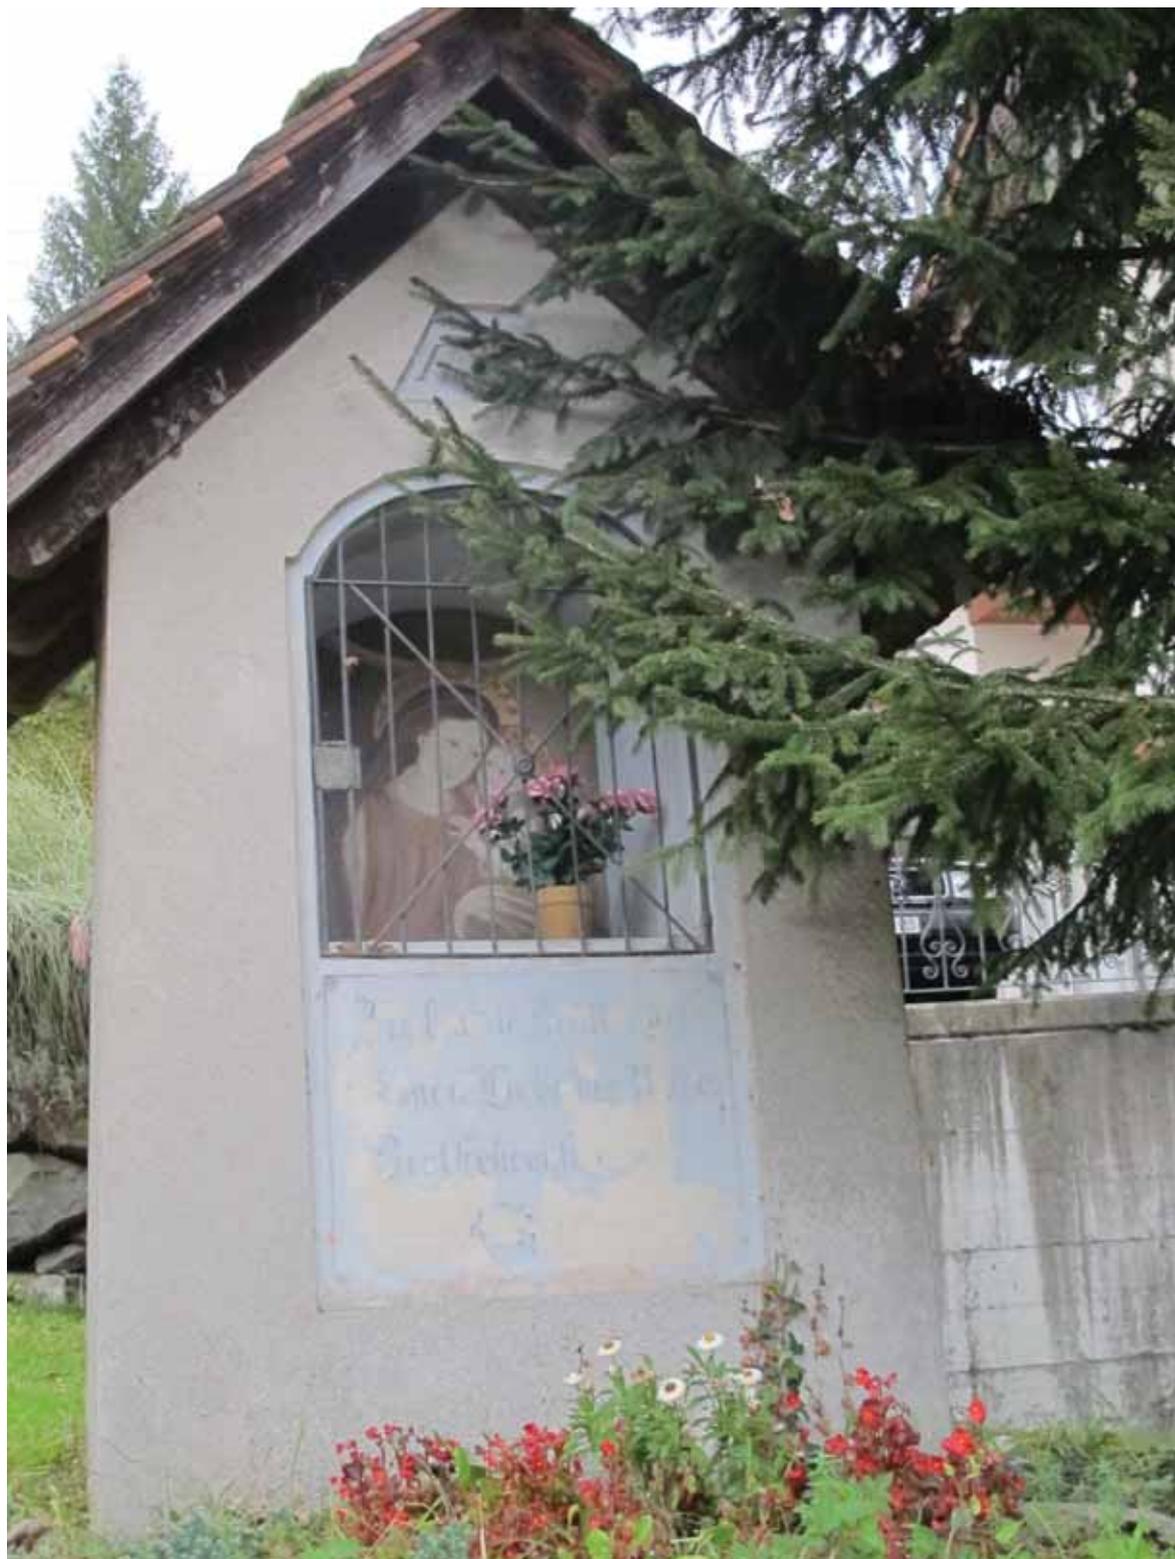
Der Bildstock oberhalb des Haldenmühlewegs.

Über den Erbauer bzw. Künstler dieses Bildstocks ist quellenmässig nichts bekannt. Stilistisch würde man indes auf eine Entstehungszeit um oder kurz nach 1900 schliessen.

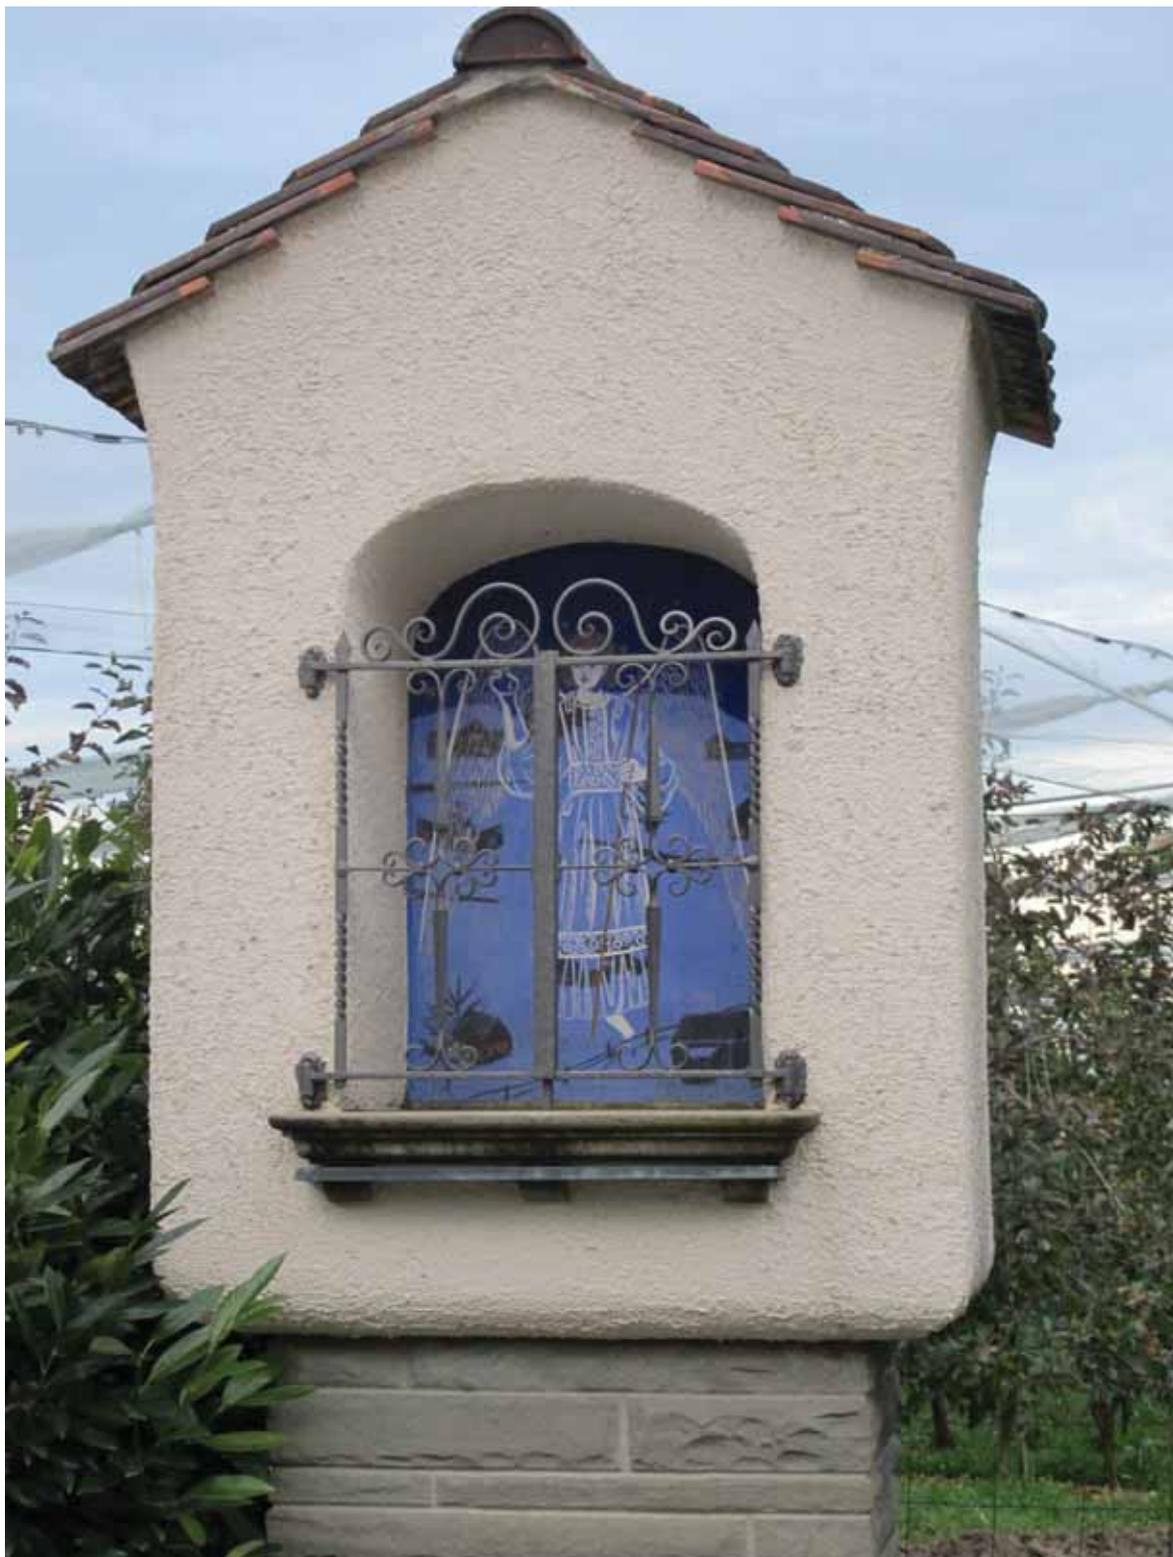
Der Bildstock am Ende der Wuhrstrasse.

Der Bildstock wurde von Johannes Hugentobler erstellt und stand ehemals bei der Kronenkreuzung. 1964 vereinbarten der katholische Kirchenverwaltungsrat und Josef Mäder-Hafner vom Wuhrhof die Versetzung des Bildstocks bei der „Krone“ an den heutigen Standort.

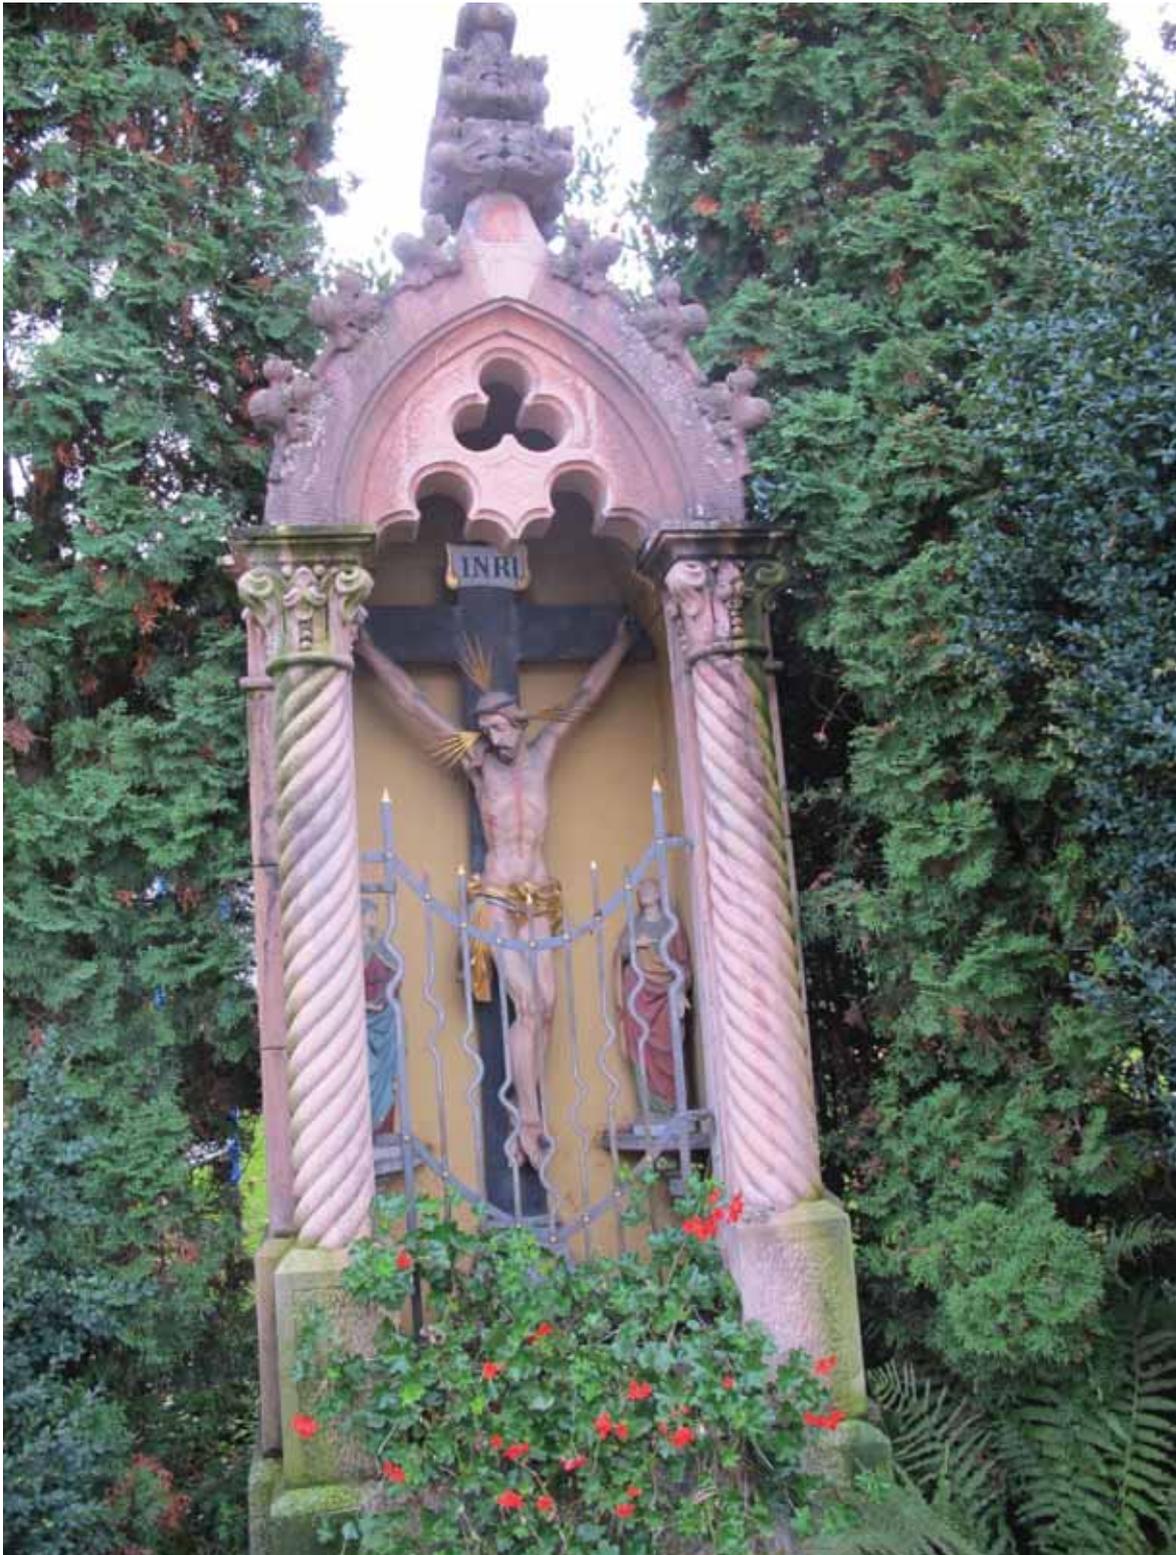
Der neugotische Bildstock bei der Verzweigung Sulzstrasse / Tellstrasse.

Der Bildstock wurde 1905 im Zusammenhang mit dem Bau der neugotischen Villa Flurhof im gleichen Stil erstellt. Der Architekt und der Bildhauer der Kreuzigungsgruppe des qualitativsten Goldacher Bildstocks sind unbekannt.

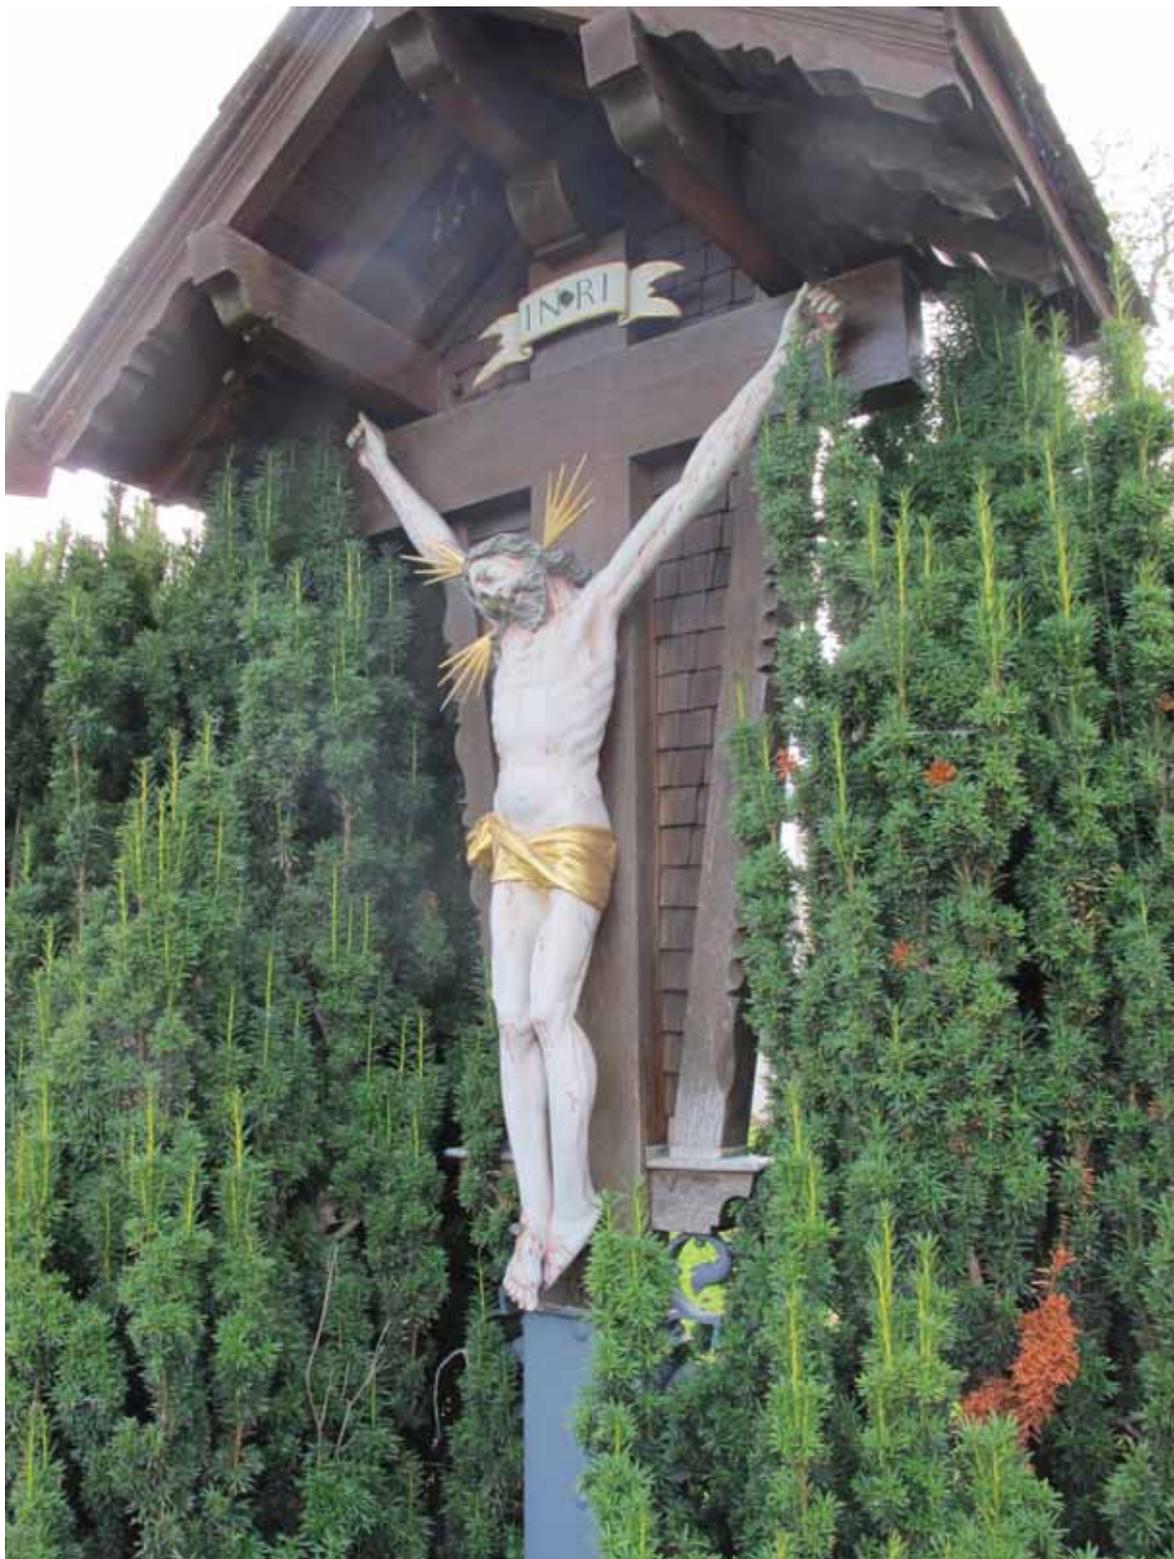
Das Wegkreuz Sulz beim Sulzhof.

Das Wegkreuz wurde 1887 auf dem Rosenacker errichtet und 1943 an den heutigen Standort versetzt. Der Künstler ist unbekannt.

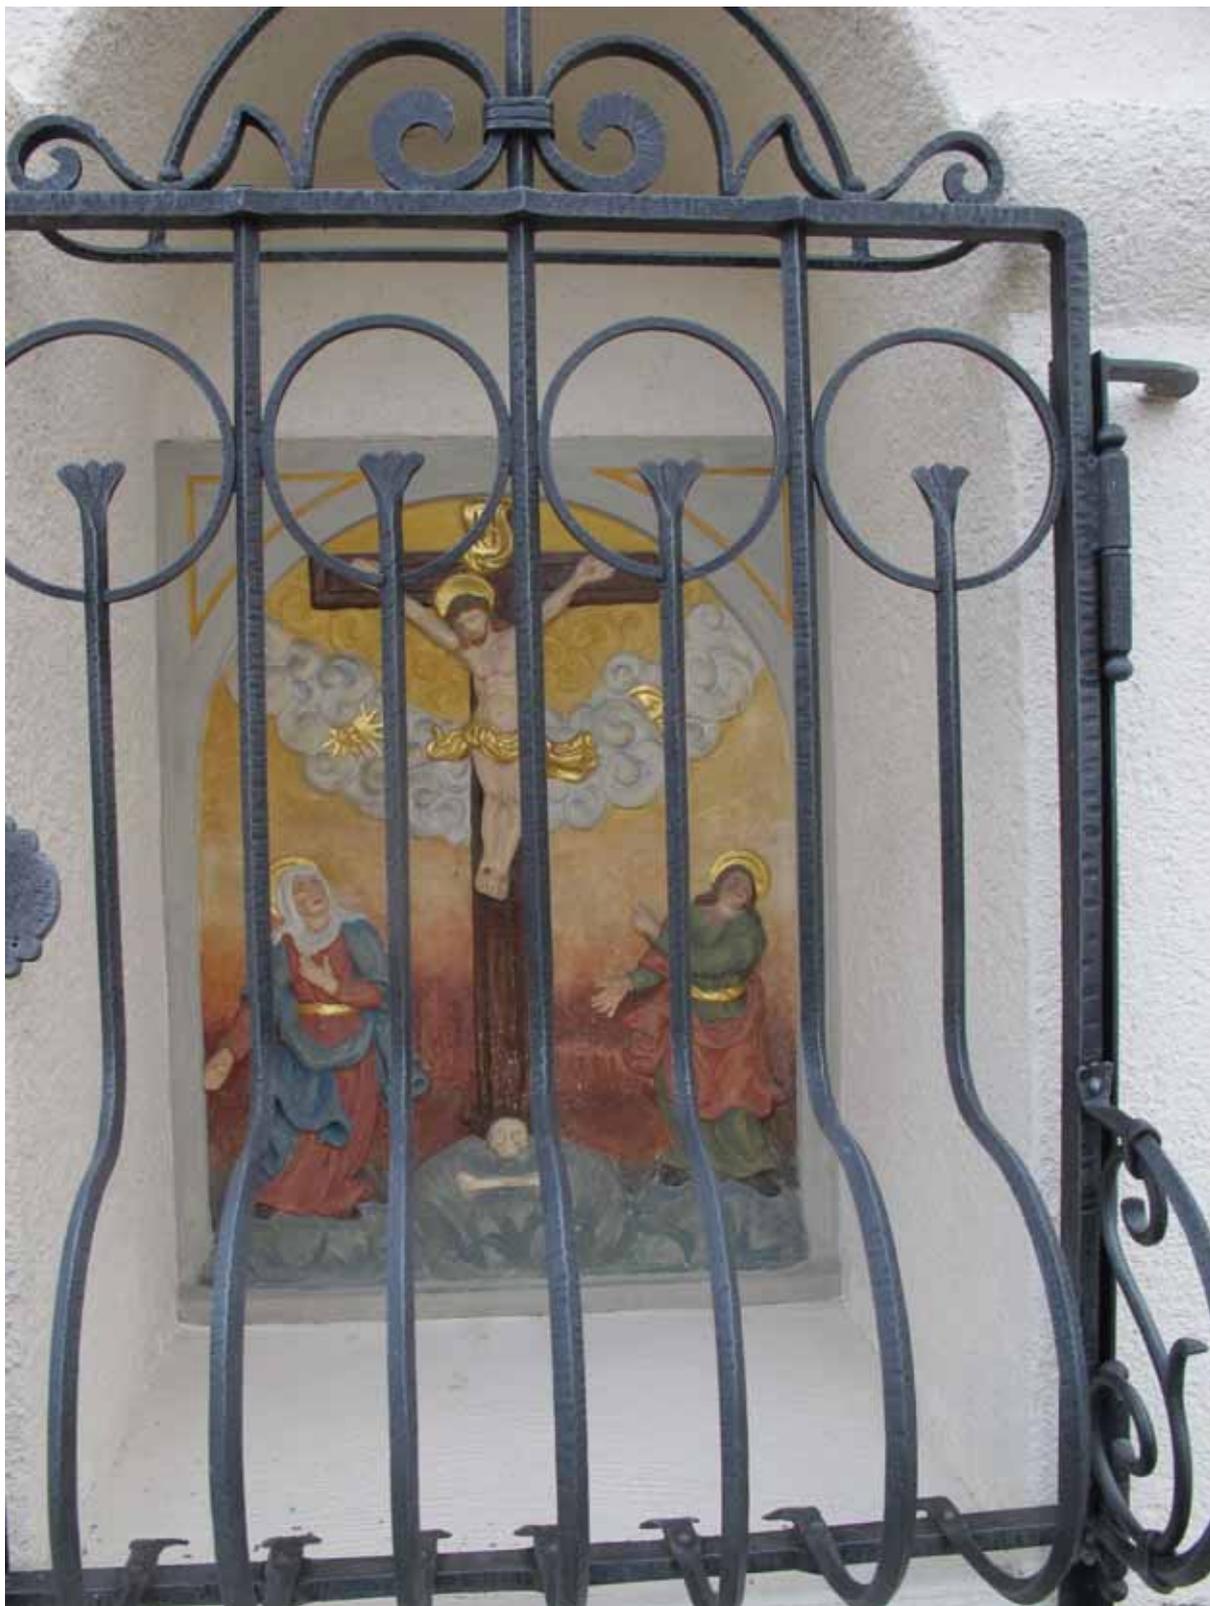
Der Bildstock an der Appenzeller Strasse.

Der Bildstock könnte zu Beginn des 20. Jahrhunderts errichtet worden sein. Verschiedentlich umplatziert, wurde er 2004 an den jetzigen Standort gebracht. Das 2008 von Bonifaz Engler letztmals restaurierte Relief mit der Kreuzigungsgruppe dürfte aber noch aus dem 19. Jahrhundert stammen.

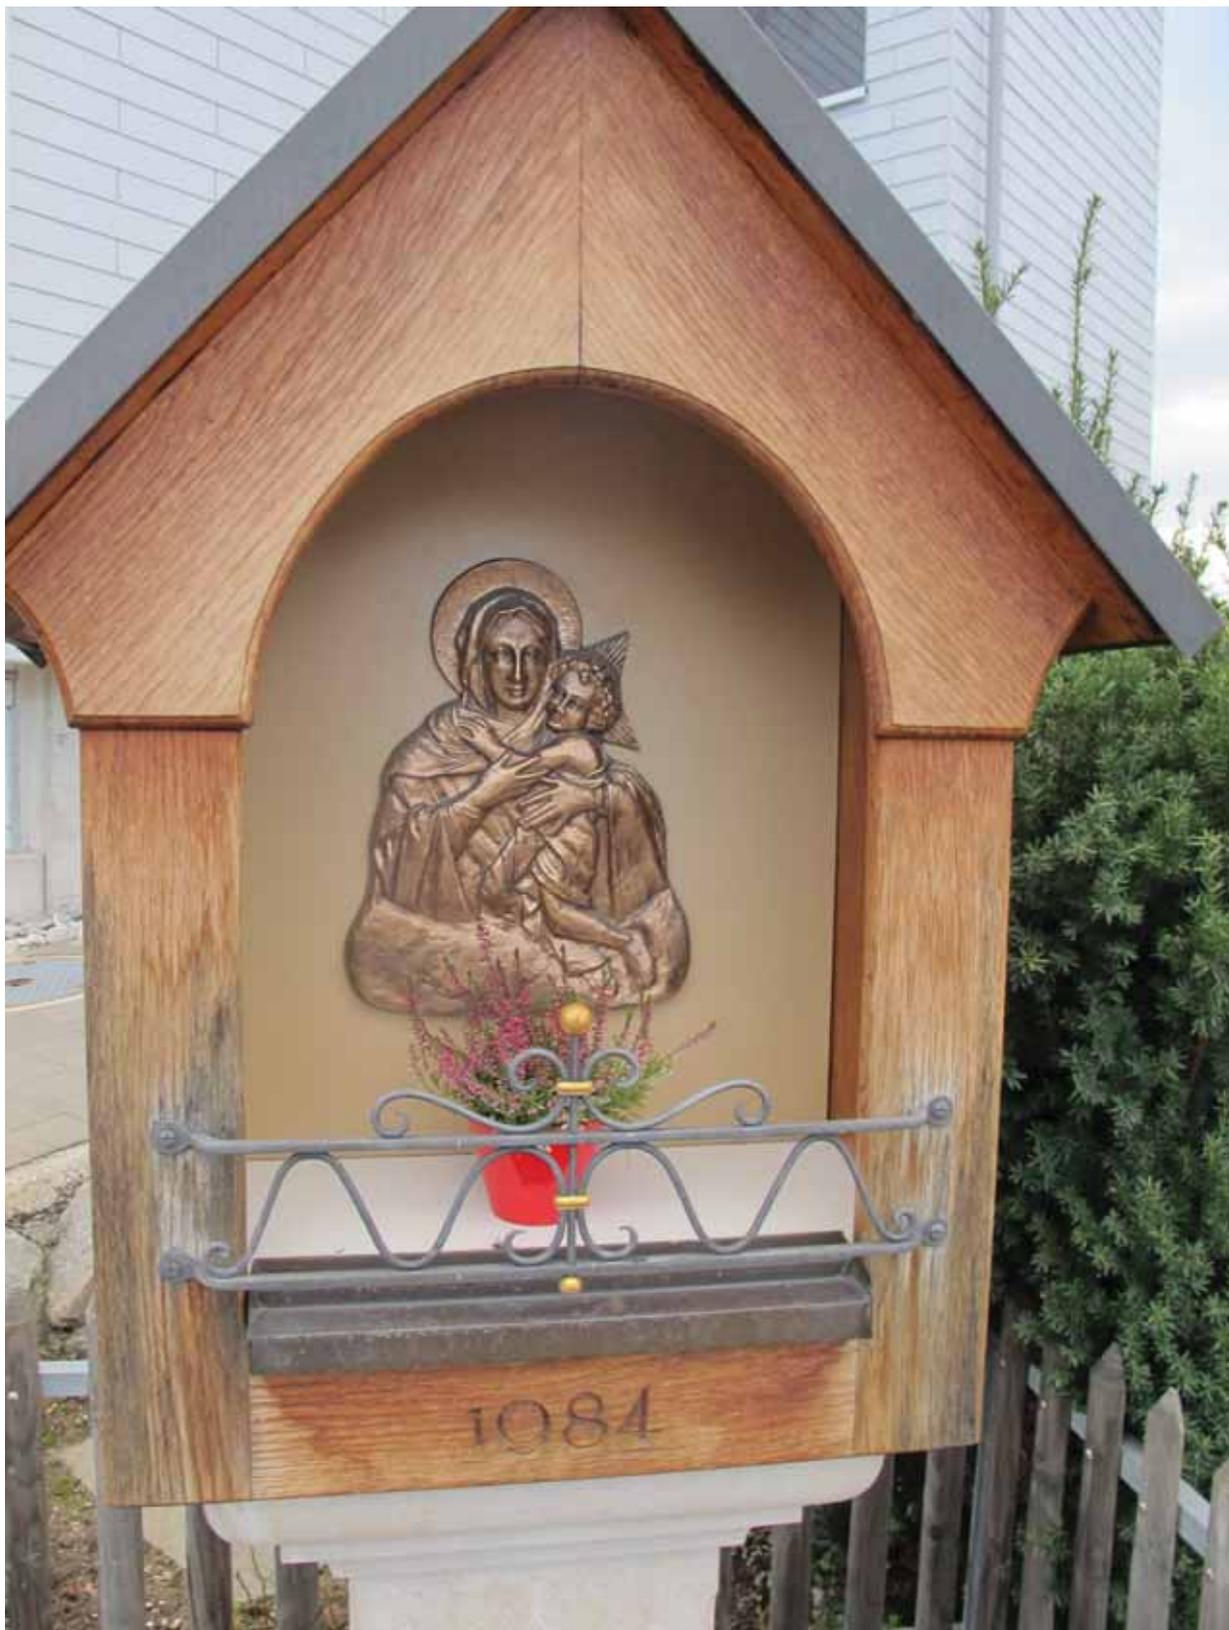
Der Bildstock bei der Einmündung der Klosterstrasse in die Blumenstrasse.

Der jüngste Bildstock der Gemeinde Goldach wurde 1984 erstellt. Beim Bronzerelief handelt es sich um eine künstlerisch unbedeutende Darstellung der Muttergottes mit dem Kind.

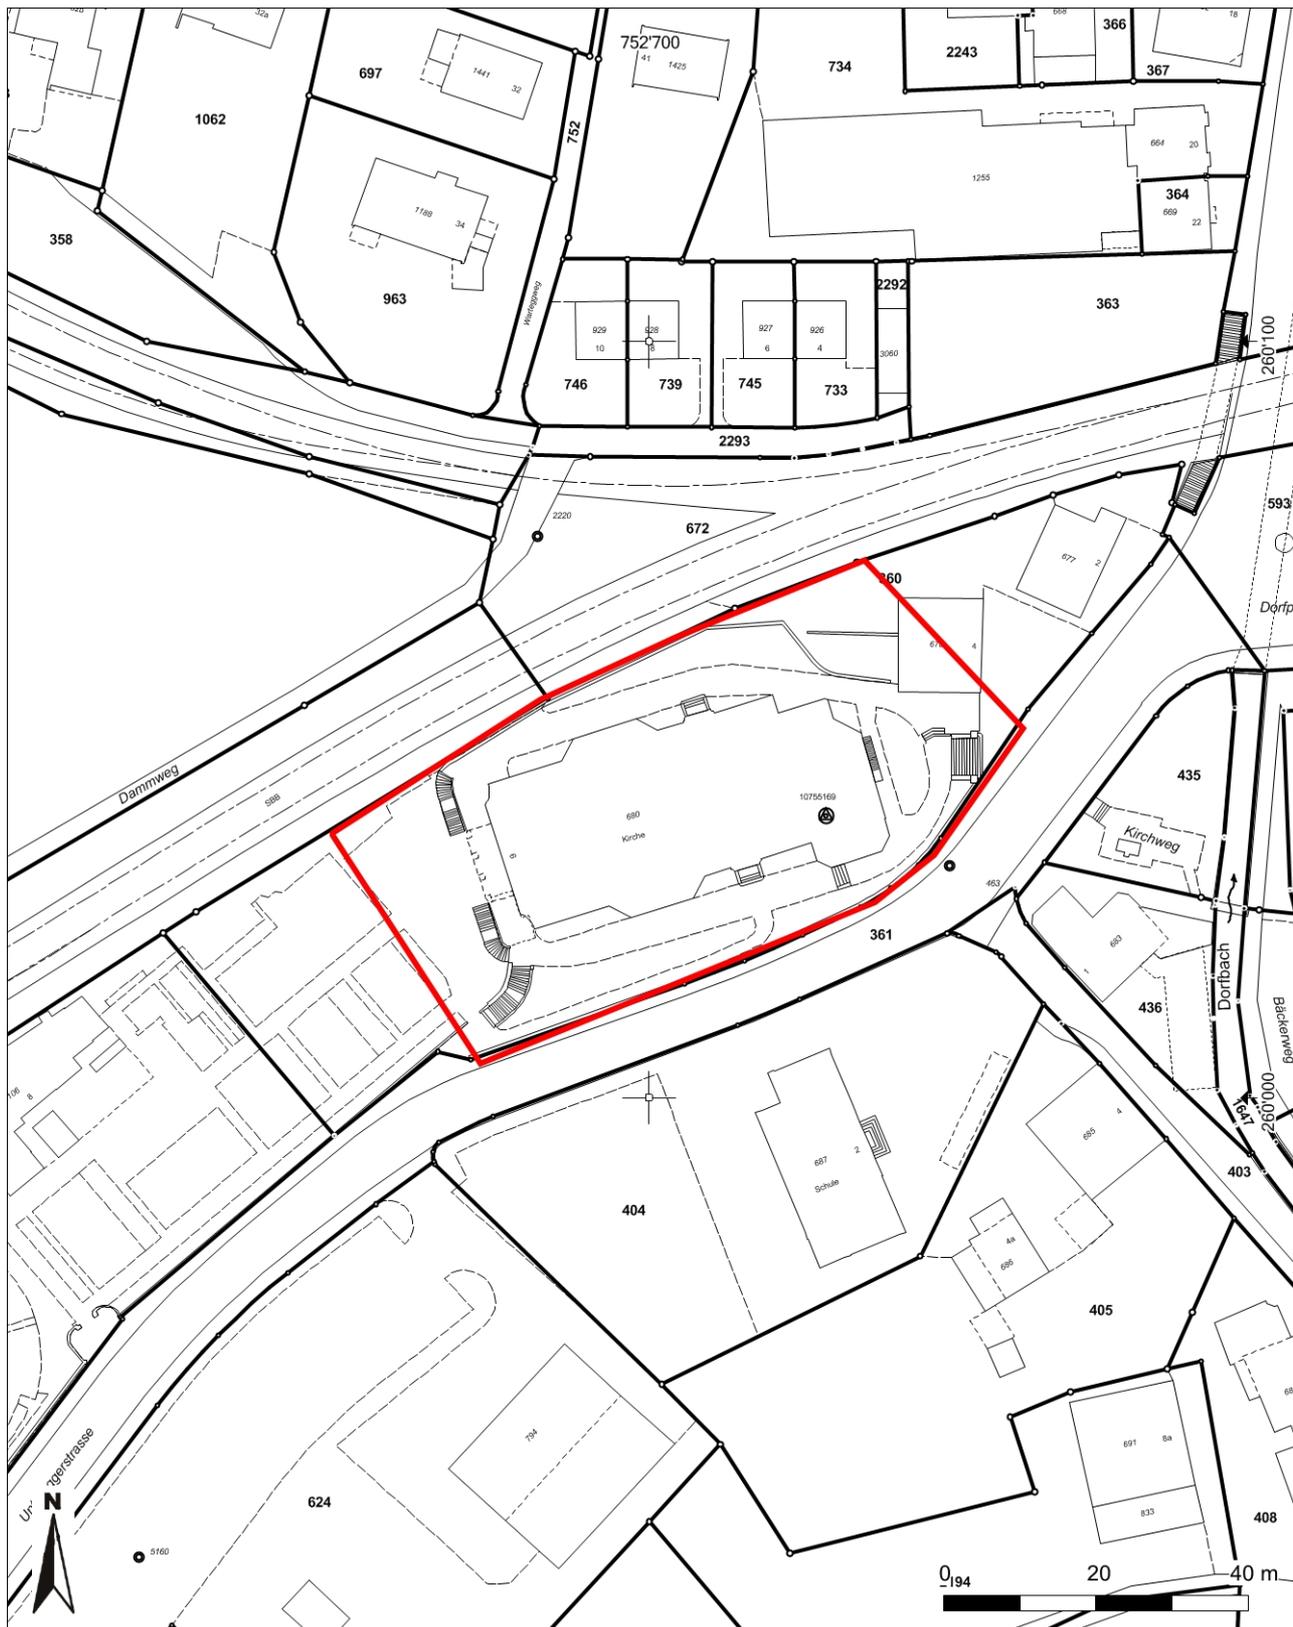
06.003: Pfarrkirche St.Mauritius

Mittelpunkt-Koordinaten 752'701 / 260'037
Massstab 1 : 1000

Bau 4: Anbau eines polygonalen Chores (9 m tief) und eines S-Turmes. Das alte Schiff wurde belassen, ev. Einbruch neuer Fenster. Baumaterial: Vorwiegend Lesesteine, wohl aus dem Abbruch des Chores. Bunt ausgemalt (farbige Putzreste).

Bau 6: 1929 Neubau von A. Gaudy, mit Integration des alten Chores und Teile des Schiffes. Keine Grabungen (ganzer Schiffbereich zerstört). Steine und Spolien (von Fenstergewänden, Taufsteinen etc.) des Abbruchs als Bett für den Betonboden verwendet.
